# Castello - complesso

Mornico al Serio (BG)

Tipologia: torre

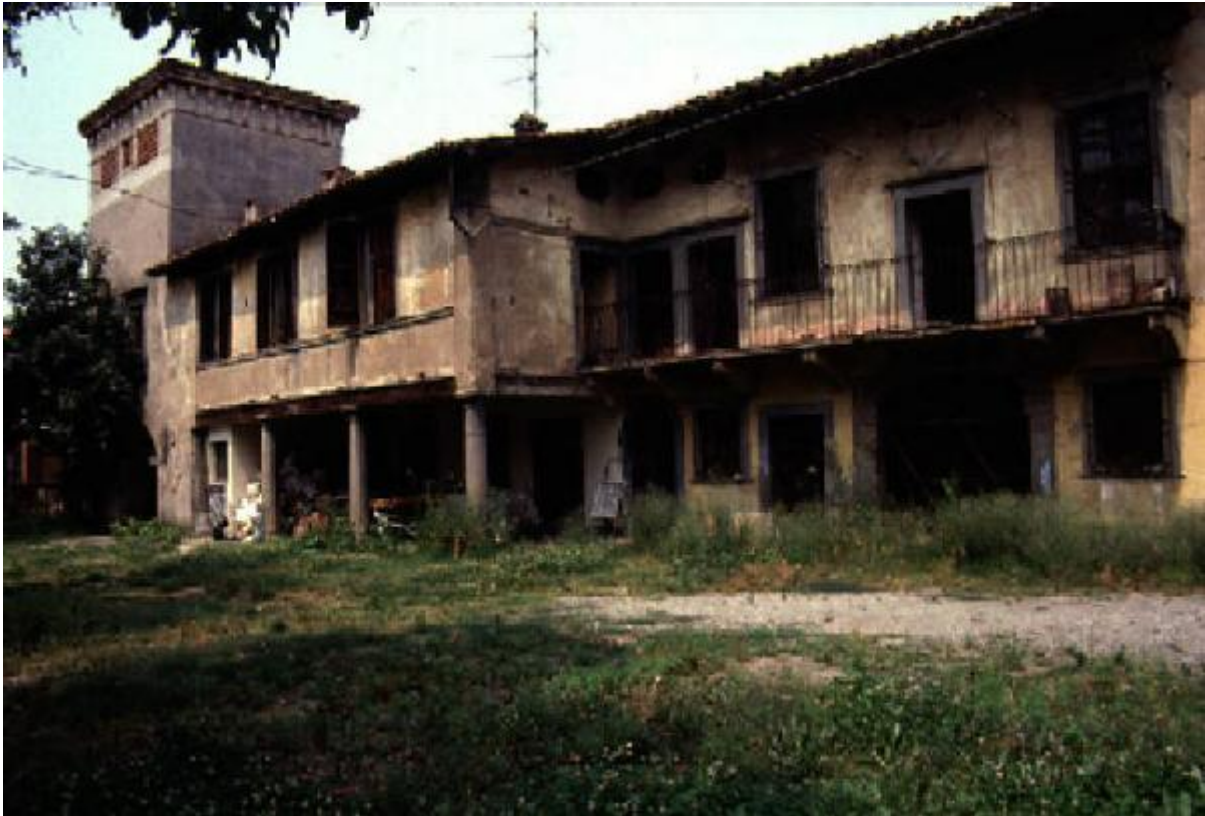
L'unico elemento dell'aspetto fortificato è oggi la torre-porta di impianto quattrocentesco. Realizzata in pietra e laterizio ha una cornice di gronda sostenuta da una serie di mensole a modiglione dai caratteri stilistici cinquecenteschi, a guisa di

coronamento.
