# Torre delle Passere

Palosco (BG)

Codice scheda: 1A060-00115

Tipologia: torre

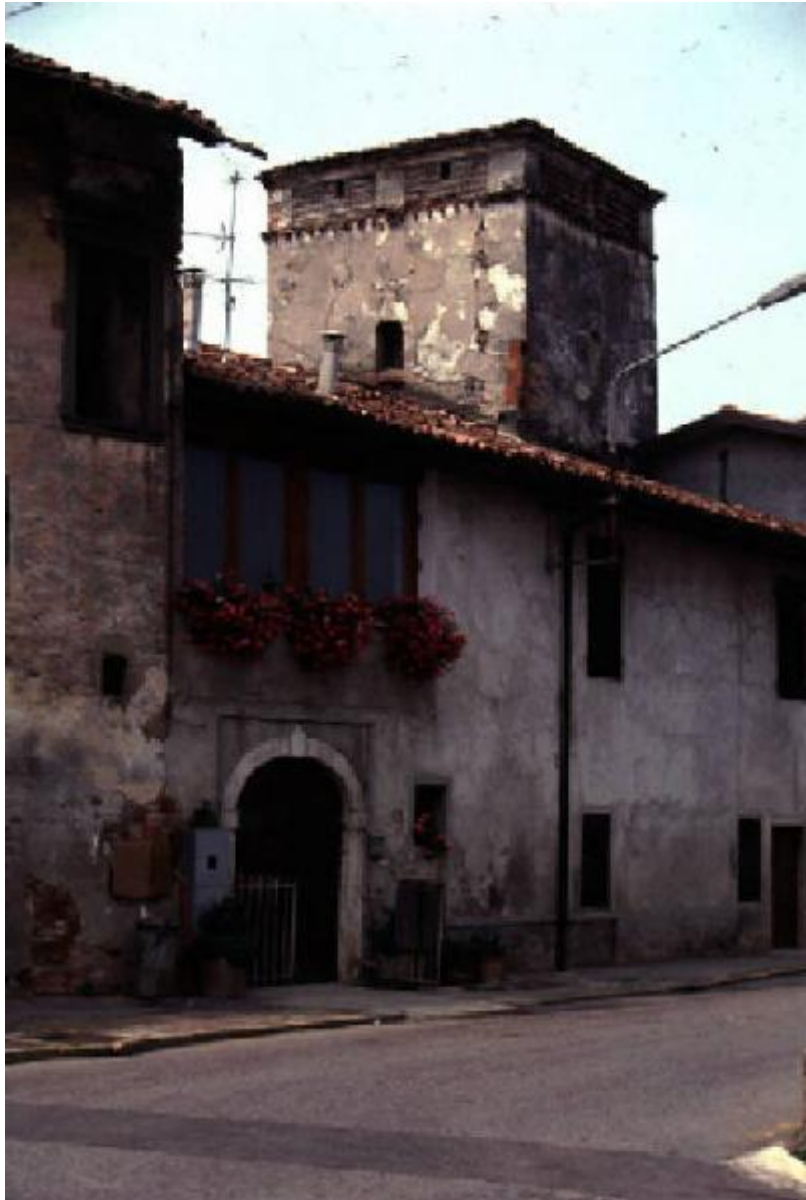
Sulla fronte settentrionale reca tre aperture praticate in rottura di muro. Le murature sono in ciottoli di fiume disposti a spina di pesce e in blocchi squadri di pietra locale sugli angoli. La torre apparteneva a una corte rurale fortificata tre-quattrocentesca, ha subito varie trasformazioni e, nel seicento quella in torre passeraia, come mostra il coronamento sommitale.

Genere: in muratura stilata

Materiali: ciottoli di fiume

Consistenza: consistenza scarsa

Manutenzione: manutenzione nulla
