# Torre localitÃ La Busa

Pontida (BG)

Ambito tipologico principale: architettura fortificata

Tipologia: torre

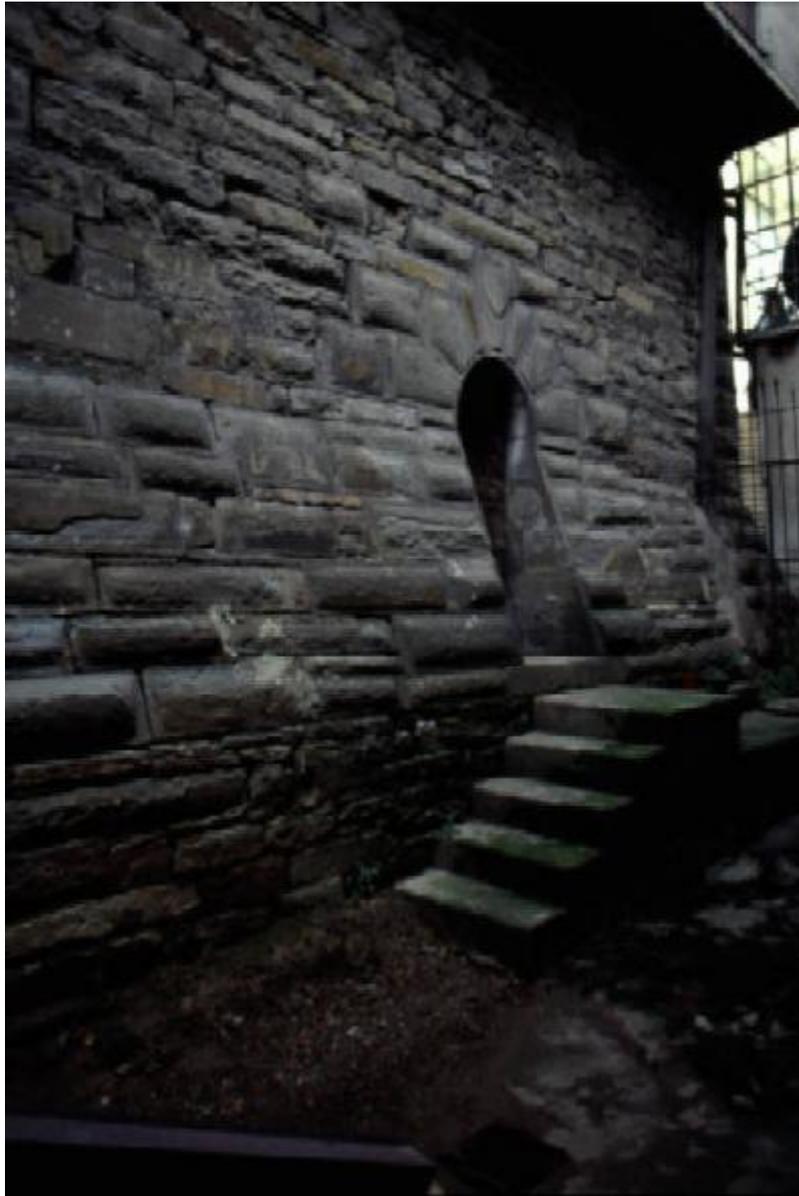
Si distingue soprattutto per l'accentuata scarpa del basamento, realizzato in grossi blocchi squadrati di pietra arenaria di Mapello, disposti a corsi regolari con superficie bugnata. L'edificio si innalza per tre piani fuori terra, ma l'ampia scarpata induce a ritenere che in origine avesse altezza superiore.

Genere: in muratura stilata

Materiali: pietra lavorata

Consistenza: consistenza discreta

Manutenzione: manutenzione discreta
