Castello di Odiago - complesso

Pontida (BG)

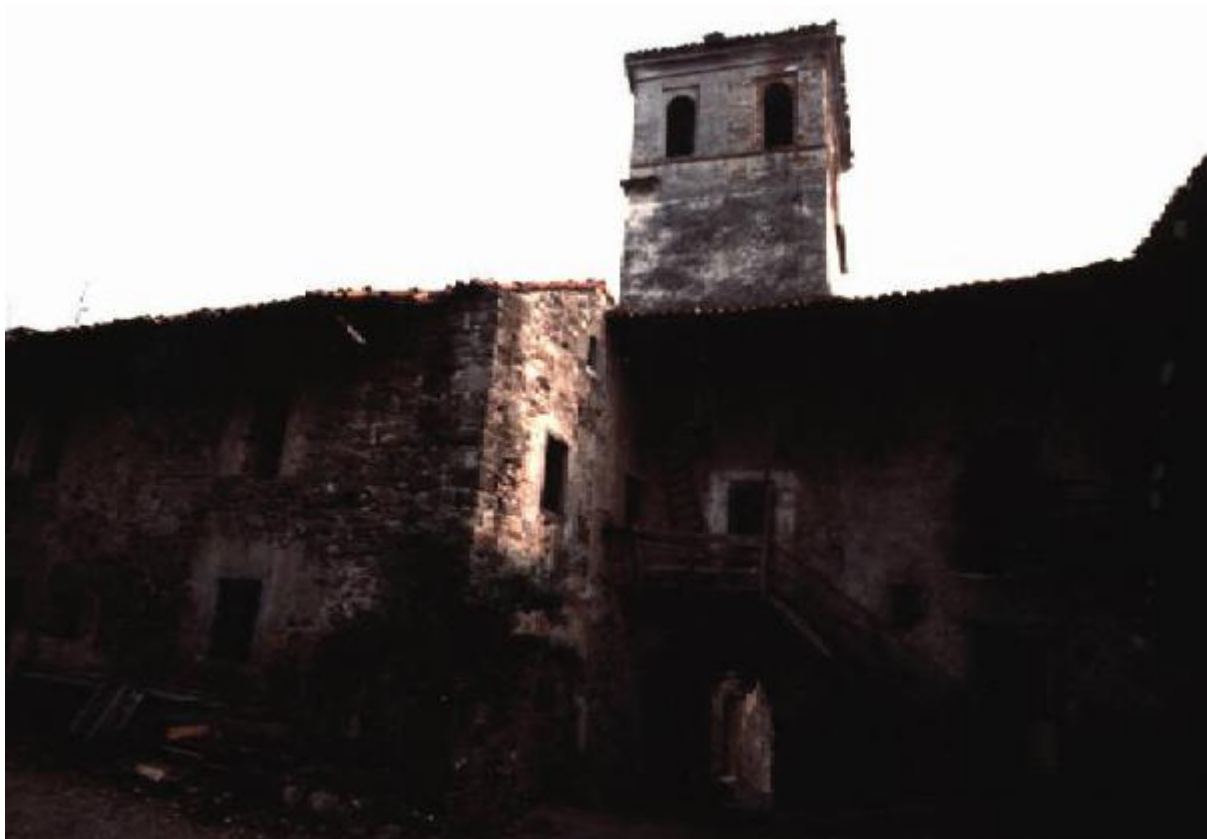
L'edificio è costituito da una corte rustica contornata da edifici di due e tre piani. La struttura muraria sia dell'antica casaforte che della torre è a corsi irregolari di pietrame con cantonali squadrate; la sommità della torre, adibita a colombaia, è in muratura di mattoni.
