# Torre (resti)

## Santa Brigida (BG)

Codice scheda: 1A060-00137

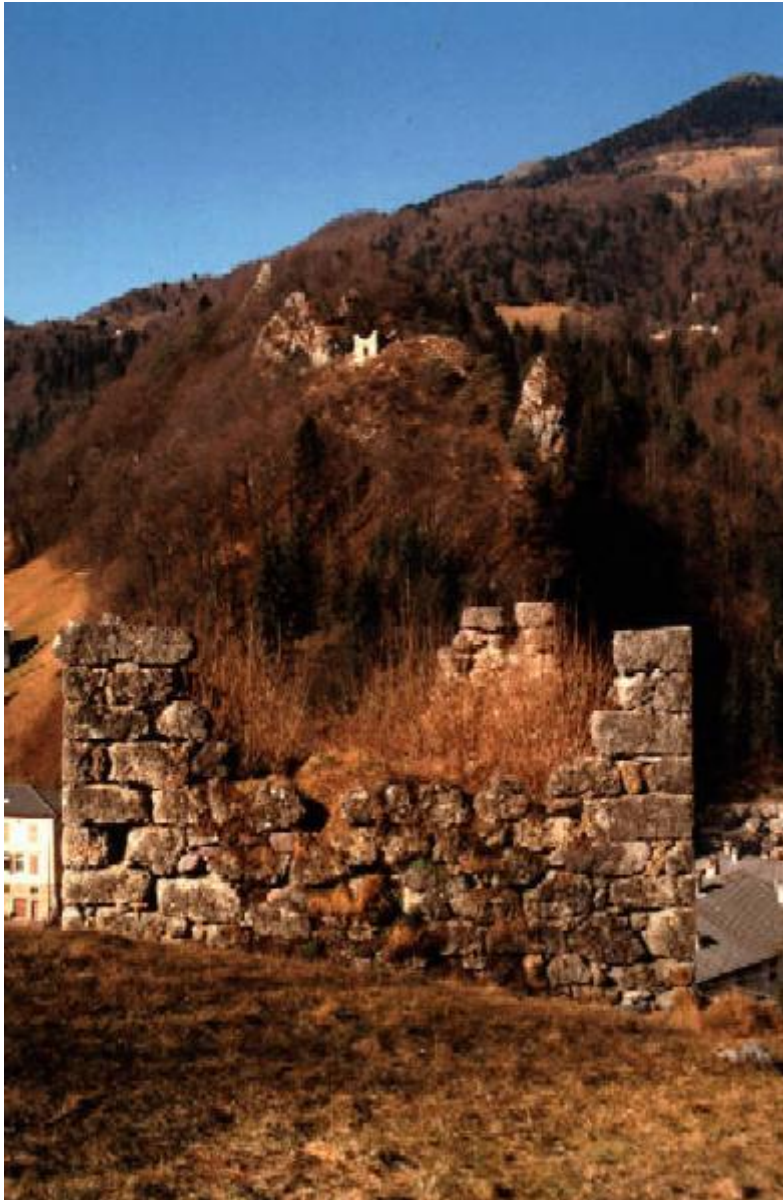
Il rudere, che è stato oggetto di restauro in anni recenti, si presenta in conci di pietra di forma irregolare ricavati probabilmente da vicini affioramenti rocciosi; la porta di ingresso, posta sul lato di mezzogiorno, è munita di archivolt e di spigoli in arenaria locale finemente lavorata.

Materiali: pietra a spacco

Consistenza: consistenza scarsa

Manutenzione: manutenzione discreta
