Torre Via dei Tasca

Seriate (BG)

Denominazione: Torre Via dei Tasca

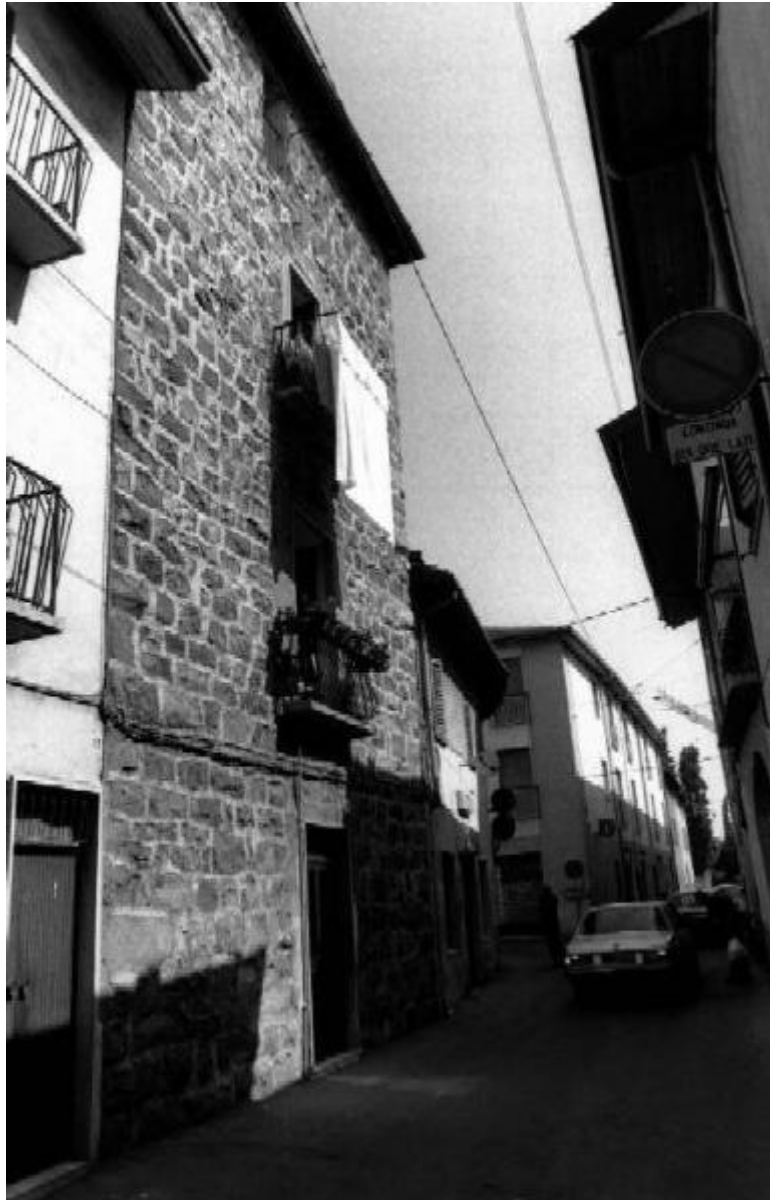
Possiede la caratteristica pianta quadrata comune alle torri medioevali e una struttura muraria in grossi blocchi di pietra squadrata. Oggi si presenta cimata e manomessa da finestre con balconi ricavate sulla facciata per l'utilizzo ad abitazione.

Consistenza: consistenza discreta

Manutenzione: manutenzione discreta
