# Torre localit  Castegnate

Terno d'Isola (BG)

Denominazione: Torre località Castegnate

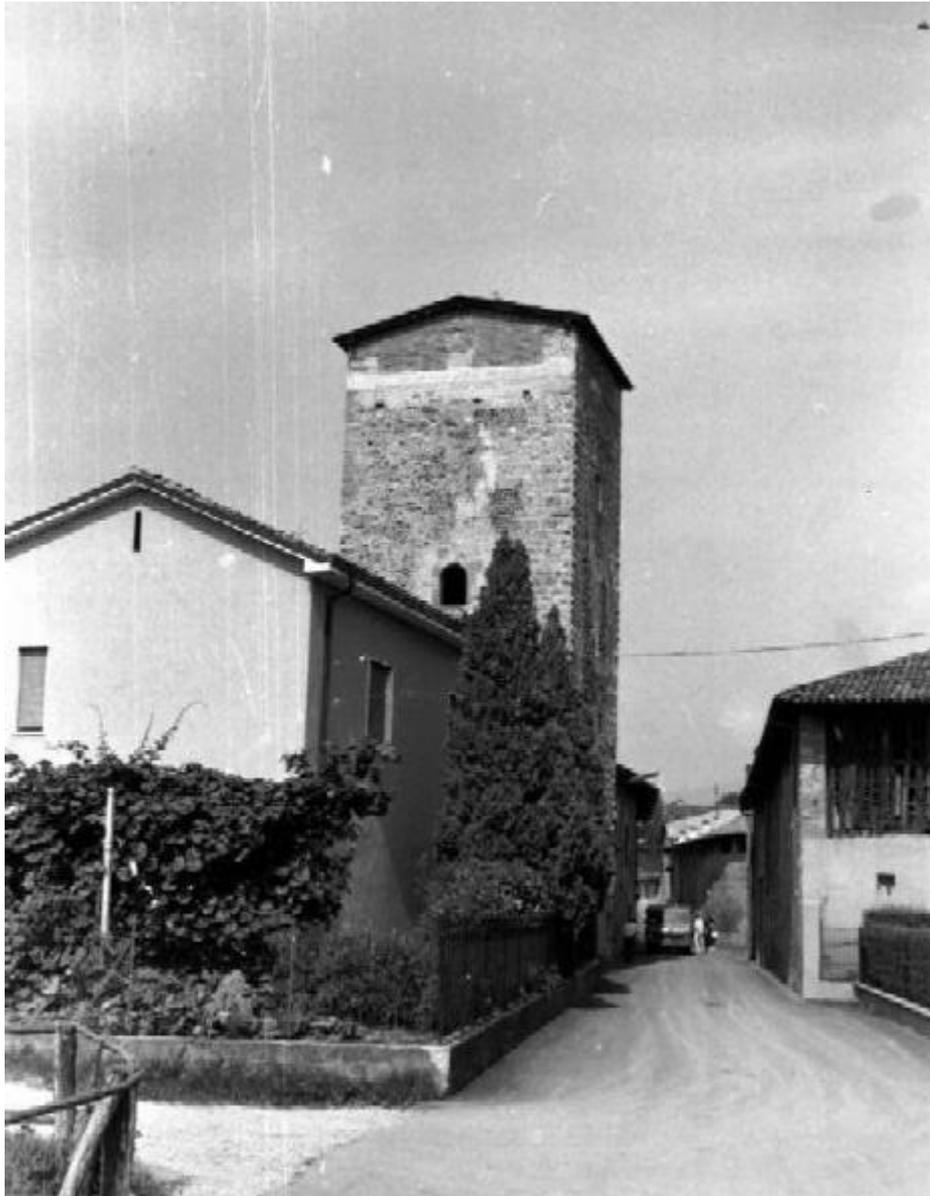
Il complesso, sottoposto a gravi manomissioni in epoca recente, si presenta oggi come una corte aperta con torre d'angolo verso la strada. La torre ha pianta trapezia e presenta murature a conci squadrate e regolari di conglomerato di marna, bugnati e martellinati in corrispondenza degli spigoli, e a ciottoli di fiume disposti a spine pesce nelle parti interne. Alla sommità si trova un'aggiunta in laterizio.
