# Edificio agricolo fortificato - complesso

Valbrembo (BG)

Denominazione: Edificio agricolo fortificato - complesso

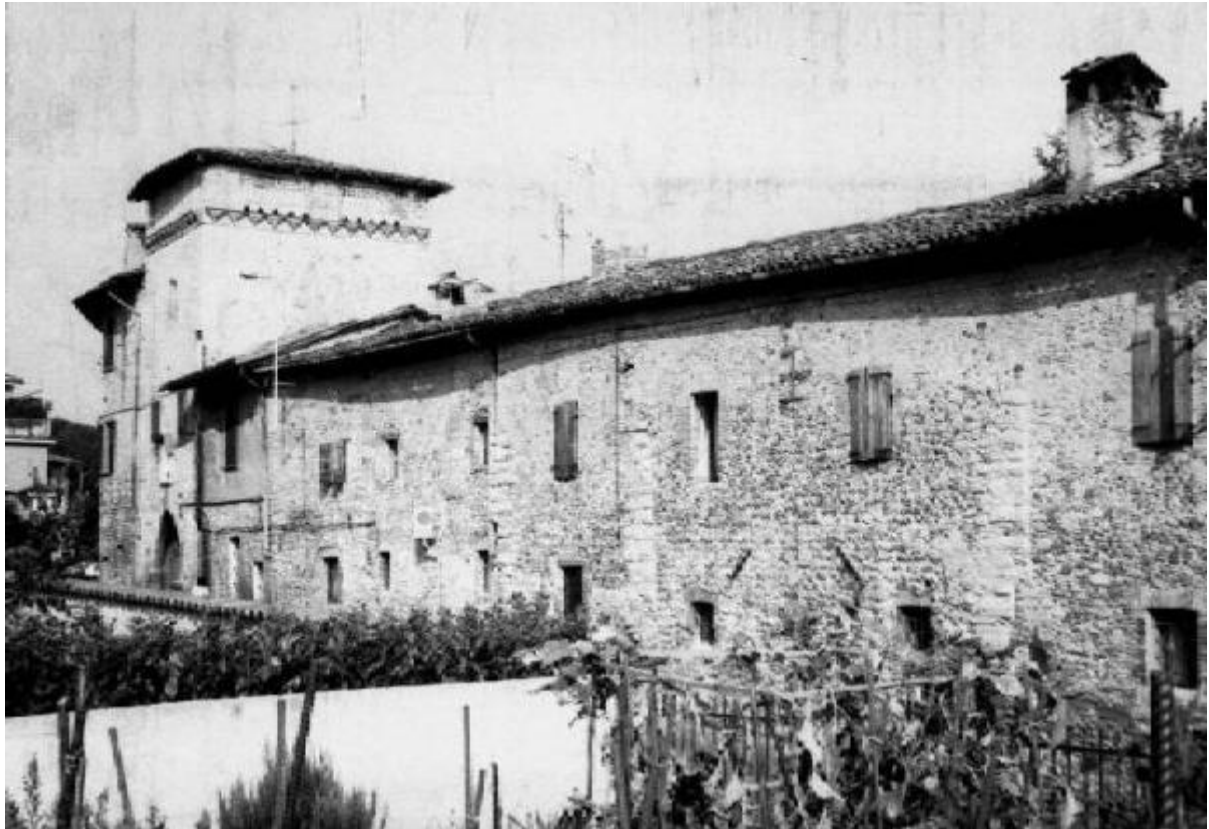
L'edificio è stato alquanto rimaneggiato nel corso del tempo, con aggiunte e rifacimenti. Resta tuttavia, come elemento ancora preminente e significativo dell'impianto fortificato originario, la torre con sottostrante androne di ingresso contraddistinto da arco ogivale in conci di arenaria. Le murature dei fabbricati che delimitano la corte sono in ciottoli posati a spina pesce; quelli della torre hanno i cantonali in blocchi di arenaria gialla.
