Torre Via Papa Giovanni XXIII

Villa di Serio (BG)

Ambito tipologico principale: architettura fortificata

Tipologia: torre

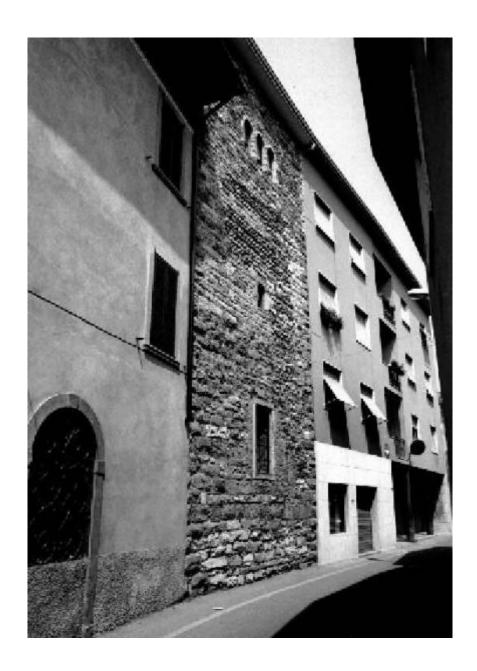
E' una torre di origine medioevale che si innalza lungo la via principale del paese e che oggi risulta inglobata nelle costruzioni adiacenti. Costituiva forse l'elemento difensivo preminente di un complesso fortificato a corte del quale oggi restano solo labili tracce. L'edificio, probabilmente mozzo, presenta una robusta muratura a corsi regolari di conci squadrati di arenaria e ciottoli di fiume disposti a spina pesce.

Genere: in muratura stilata

Materiali: pietra lavorata

Materiali: ciottoli di fiume

Consistenza: consistenza discreta

Manutenzione: manutenzione discreta
