Villa Piva - complesso

Cingia de' Botti (CR)

Tipologia: cascina

Qualificazione: fortificata

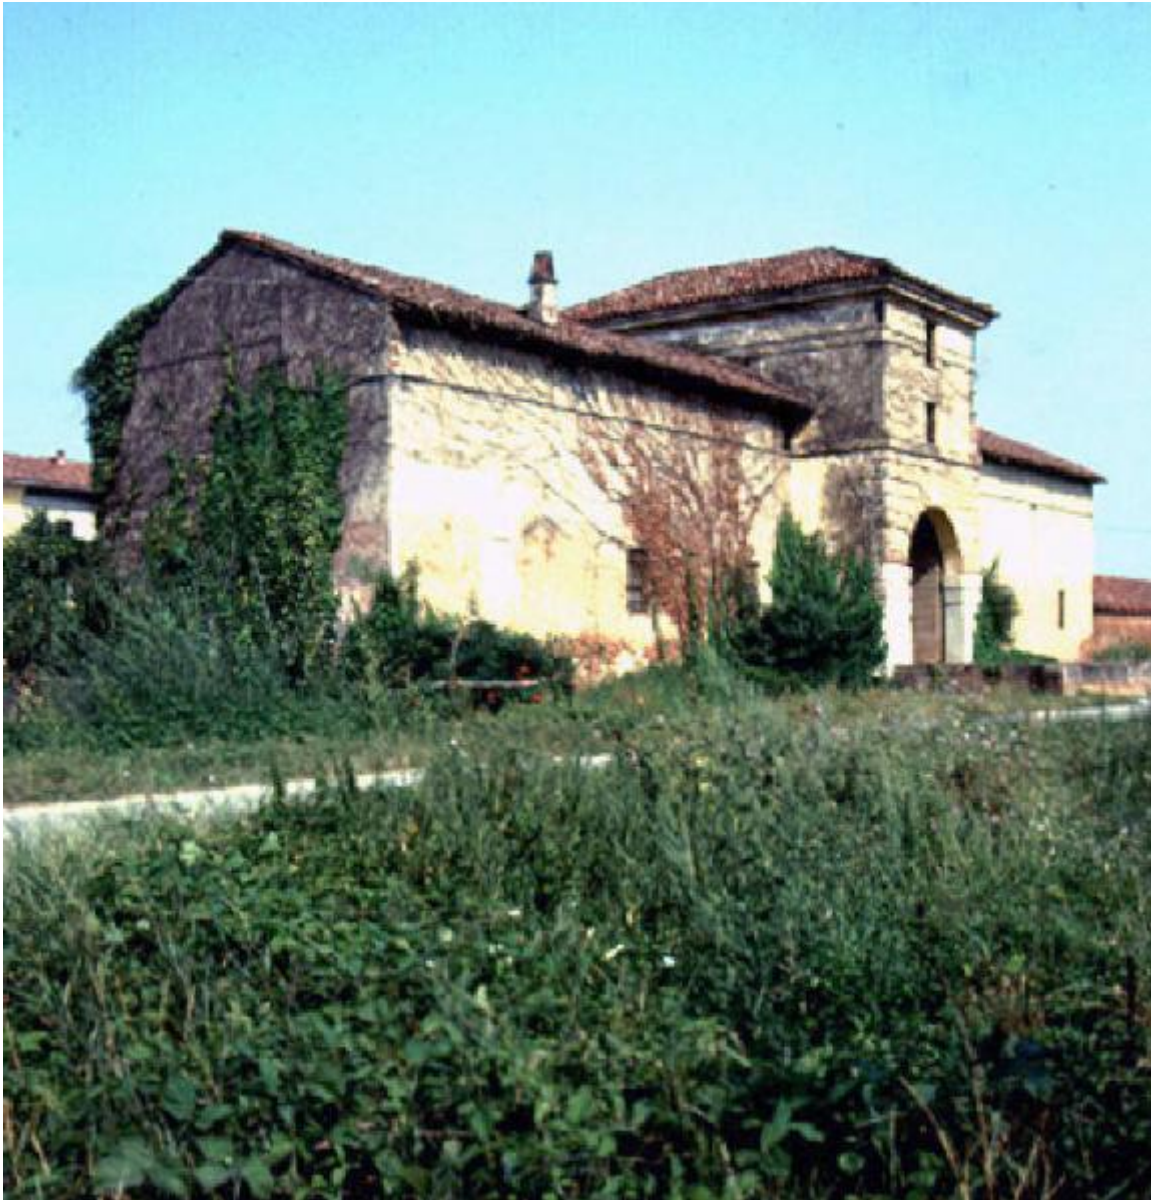
La costruzione presenta un impianto a corte contraddistinto, sui lati a settentrione e a mezzogiorno, da corpi di fabbrica lineari e da una torre posta al centro di quello meridionale, in corrispondenza dell'ingresso principale. Si tratta di una soluzione non usuale, nella sua simmetria assiale. È possibile che il piano originario prevedesse un completamento mai eseguito.

all'esistenza in luogo di una "rocca", il cui impianto originario è stato probabilmente ripreso dalla villa-cascina seicentesca. Sono verosimilmente testimonianze di questa preesistenza militare il fossato ancor oggi esistente di fronte al corpo meridionale e i grossi blocchi di pietra alla base della torre.
