Torre della Cascina Severgnini

Moscazzano (CR)

Denominazione: Torre della Cascina Severgnini

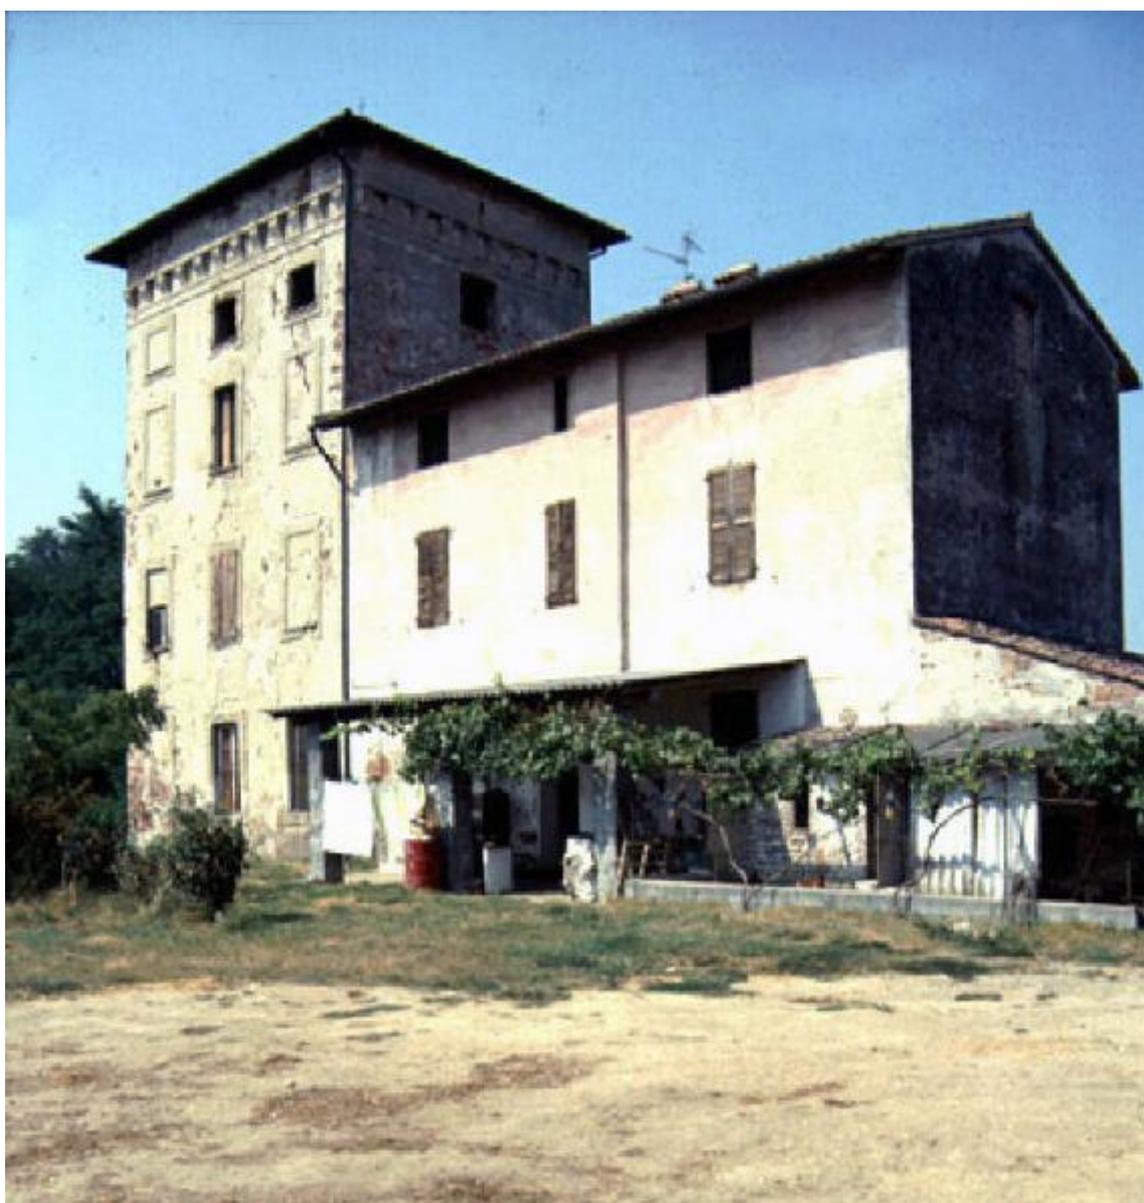
Consistenza: consistenza discreta

Manutenzione: manutenzione scarsa

La torre ha pianta rettangolare e si sviluppa su un'altezza di quattro piani; la copertura a tetto, con lanternino, ha fortemente alterato l'originario coronamento sommatiale, che doveva un tempo presentarsi merlato. La parte alta è quella meglio conservata oggi, mentre i piani inferiori sono stati profondamente modificati dall'apertura di finestre successive (alcune poi di nuovo tamponate). Qualche perplessità storica genera l'idea - peraltro mai contestata - che si tratti di una torre d'avvistamento: in effetti la dimensione in pianta dell'edificio è assai maggiore di quanto solitamente non lo sia quella delle normali torri di avvistamento e segnalazione. Può forse prendersi in considerazione l'ipotesi che la costruzione attuale fosse il mastio di una piccola fortificazione di cui ora non esiste traccia.
