Borghetto - complesso

Scanzorosciate (BG)

Tipologia: castello

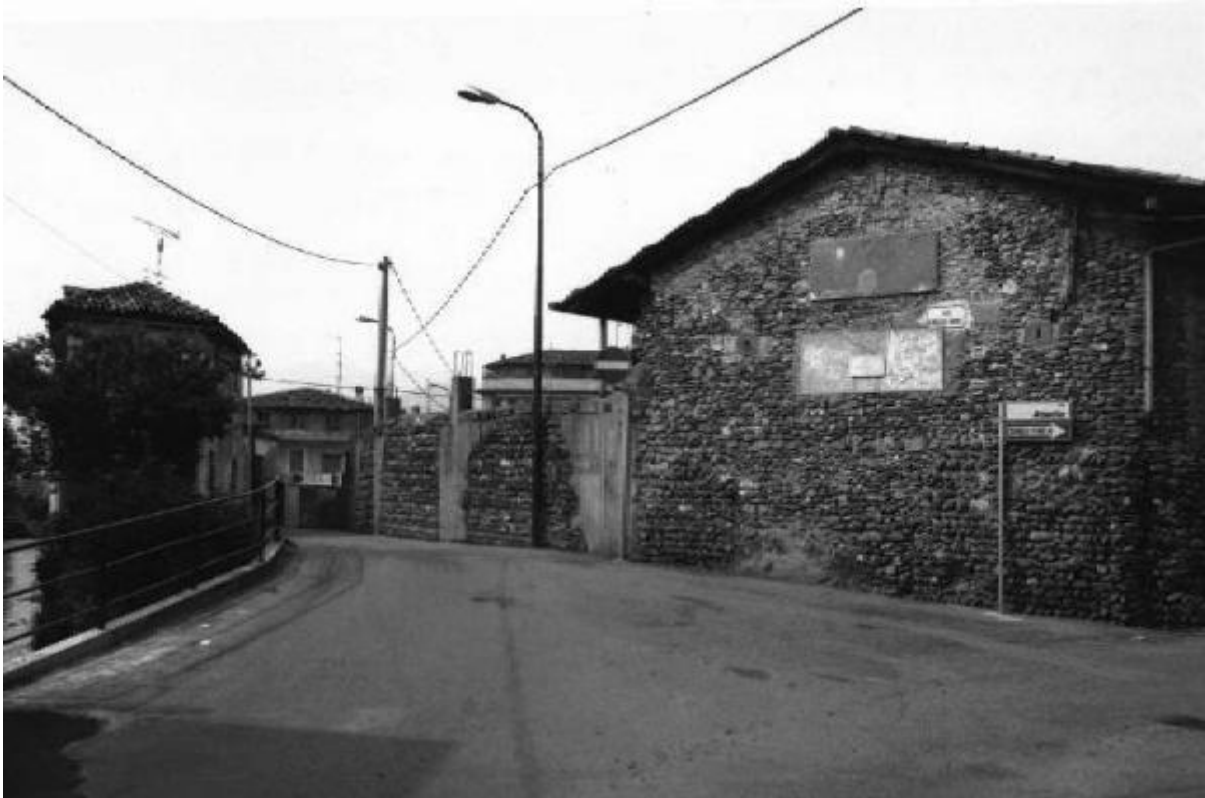
Le origini del complesso fortificato risalgono probabilmente al X secolo. L'impianto generale del complesso può considerarsi invariato ed è costituito da corti interne chiuse e ingressi fortificati, con murature realizzate in borlanti disposti a spina di pesce e con aperture di piccole dimensioni e feritoie.

Genere: in muratura stilata

Materiali: ciottoli di fiume

Consistenza: consistenza scarsa

Manutenzione: manutenzione scarsa
