Cascina Molina - complesso

Seriate (BG)

Tipologia: cascina

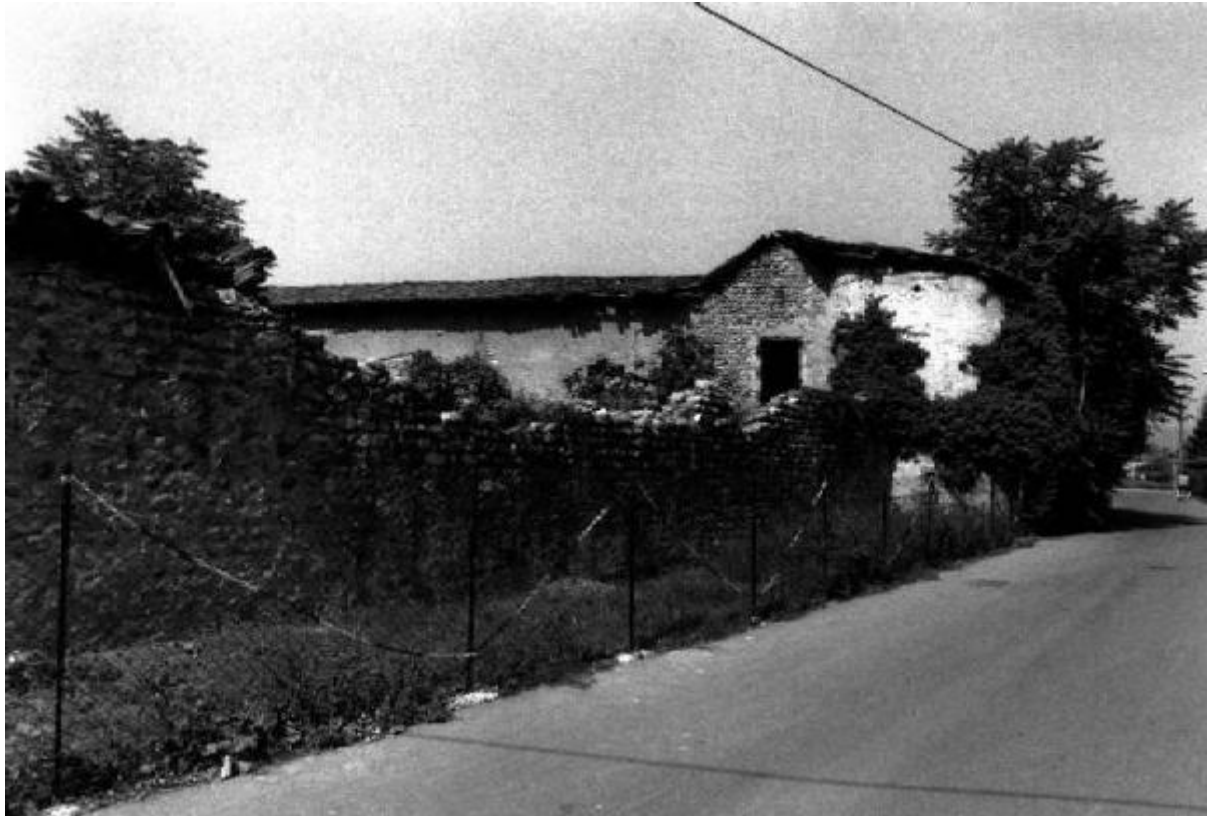
Il complesso è internamente suddiviso in due cortili. Il lungo prospetto su via Garibaldi è in ciottoli di fiume. Alcuni elementi sono in pietra di Sarnico, altri in arenaria. Alcune solette sono in laterocemento; le coperture hanno struttura in legno con manto in coppi.
