Torre Via Cerioli 40

Seriate (BG)

Tipologia: torre

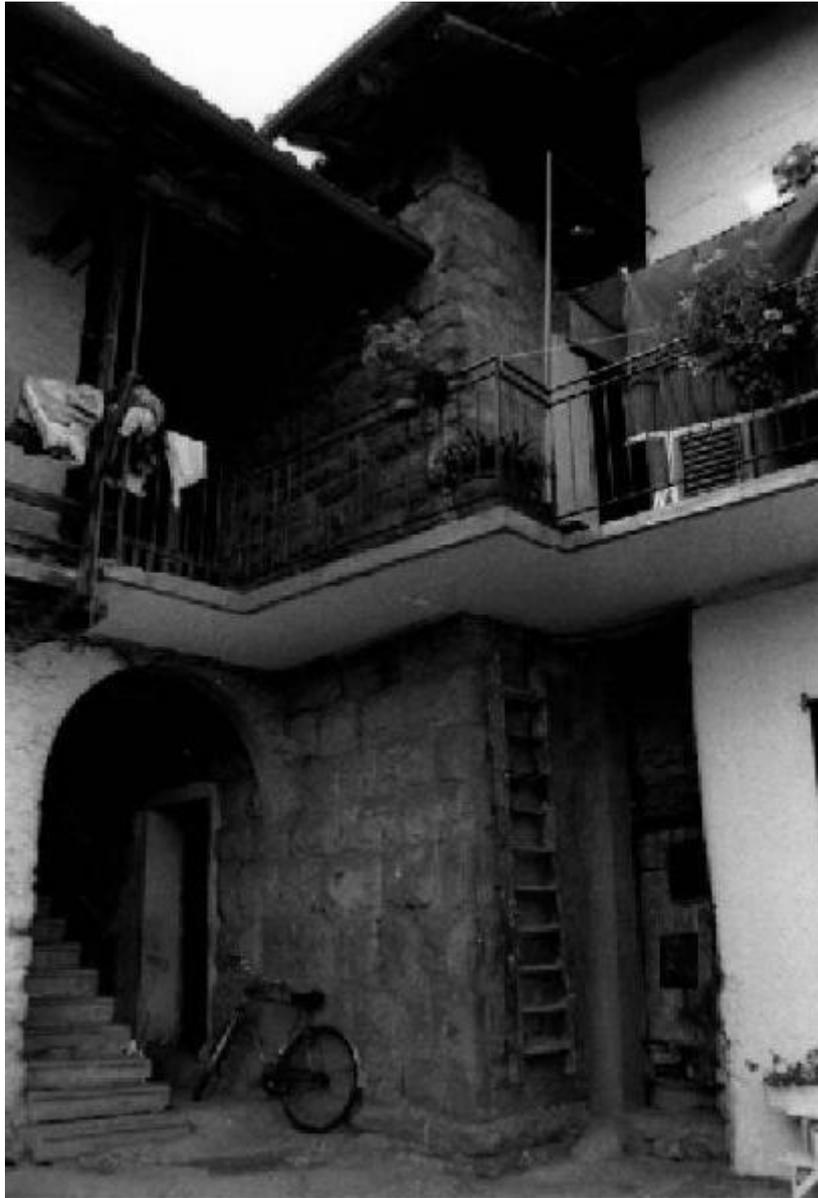
L'edificio è posto a nord dell'abitato, sulla riva destra del fiume. La torre attualmente misura circa 7 metri di altezza. E' divisa in due piani ai quali si accede per una scala esterna in pietra e legno. Nella torre sono presenti aperture non originarie ed elementi spuri quali il balcone di passaggio in laterocemento. Le strutture di orizzontamento sono in legno.

Forma: quadrata

Genere: in muratura stilata

Materiali: pietra lavorata

Consistenza: consistenza discreta

Manutenzione: manutenzione discreta
