# Casaforte Vicolo San Fermo 1

Almã" (BG)

Tipologia: casaforte

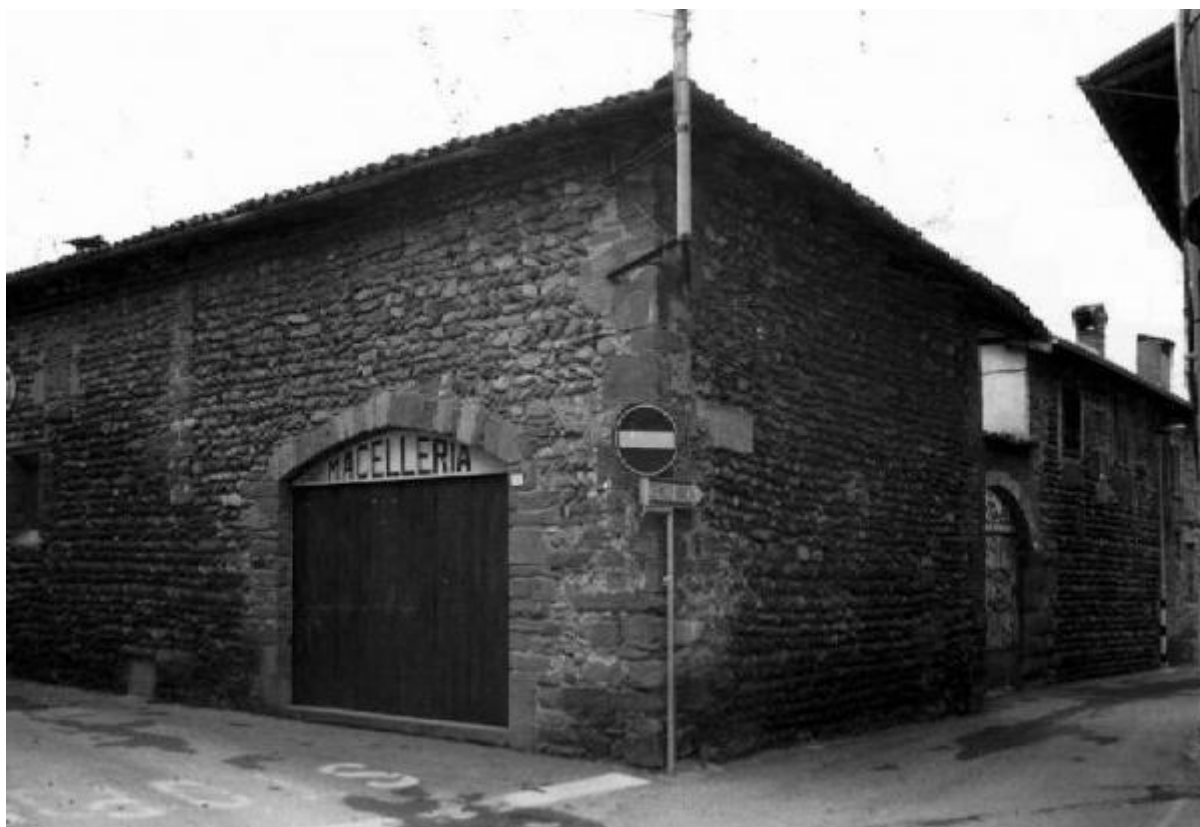
L'edificio presenta struttura muraria in ciottoli di fiume disposti a spina di pesce, con spigoli e contorni in conci di arenaria, ed orizzontamenti realizzati in legno. Il tetto è composto da una orditura in legno con manto in coppi. Aperture di varia foggia ed epoca denunciano i molteplici interventi trasformativi.

Consistenza: consistenza discreta

Manutenzione: manutenzione scarsa
