Torre

Almenno San Bartolomeo (BG)

Tipologia: casaforte

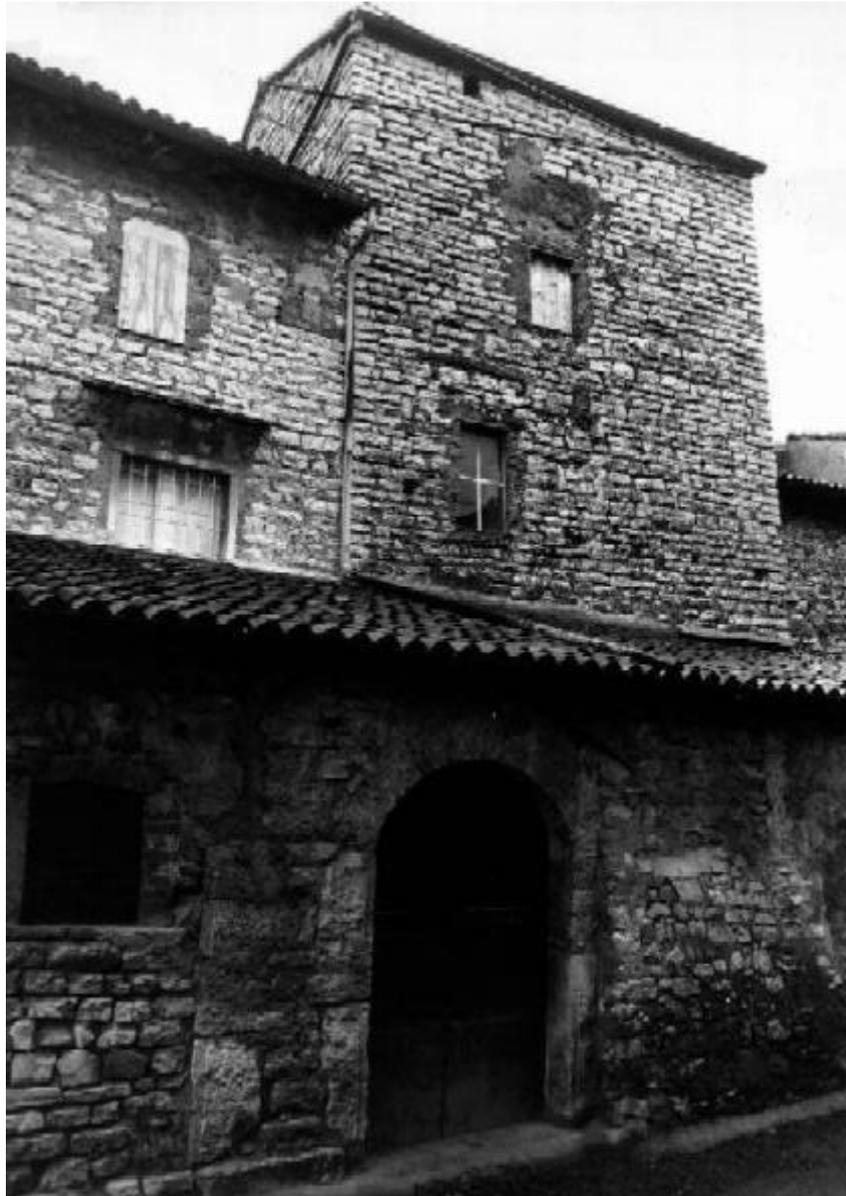
La torre è probabilmente tronca; in epoca di poco posteriore alla costruzione è stato realizzato un corpo di fabbrica ad un piano sul lato nord e, in epoca successiva, la torre è stata inglobata negli edifici adiacenti. L'edificio presenta muratura in pietra locale, con conci di limitate dimensioni disposti a corsi regolari. Le strutture di orizzontamento sono in legno e i balconi in cemento armato e legno.

Genere: in muratura stilata

Materiali [1 / 2]: pietra lavorata

Materiali [2 / 2]: ciottoli di fiume

Consistenza: consistenza scarsa

Manutenzione: manutenzione discreta
