Castello di Averara

Averara (BG)

Tipologia: castello

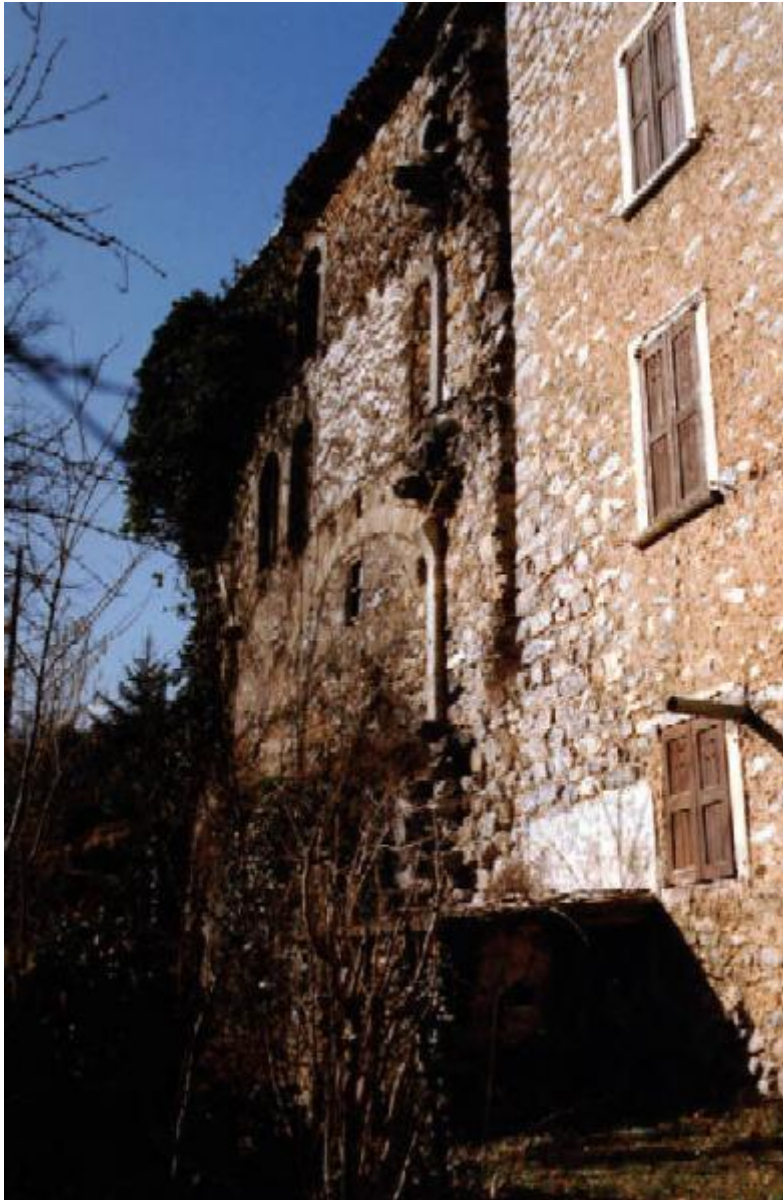
Il complesso è realizzato facendo uso di pietra locale non squadrata, ma razionalmente disposta in corsi regolari. Le tecniche di realizzazione delle aperture sono invece di eccellente fattura, presentando sempre un notevole esito costruttivo nei profili degli archi e nella robusta regolarità degli stipiti.

L'edificio non presenta le caratteristiche di un fortilizio particolarmente munito, visto che, almeno nella seconda fase costruttiva, non si dovette indugiare nell'aprire logge e porticati. Della cinta muraria è ancora parzialmente rintracciabile l'iniziale perimetro.

Genere: in muratura stilata

Materiali: pietra a spacco

Consistenza: consistenza scarsa

Manutenzione: manutenzione scarsa
