Cascina fortificata - complesso

Bonate Sopra (BG)

Codice scheda: 1A070-00035

Tipologia: cascina

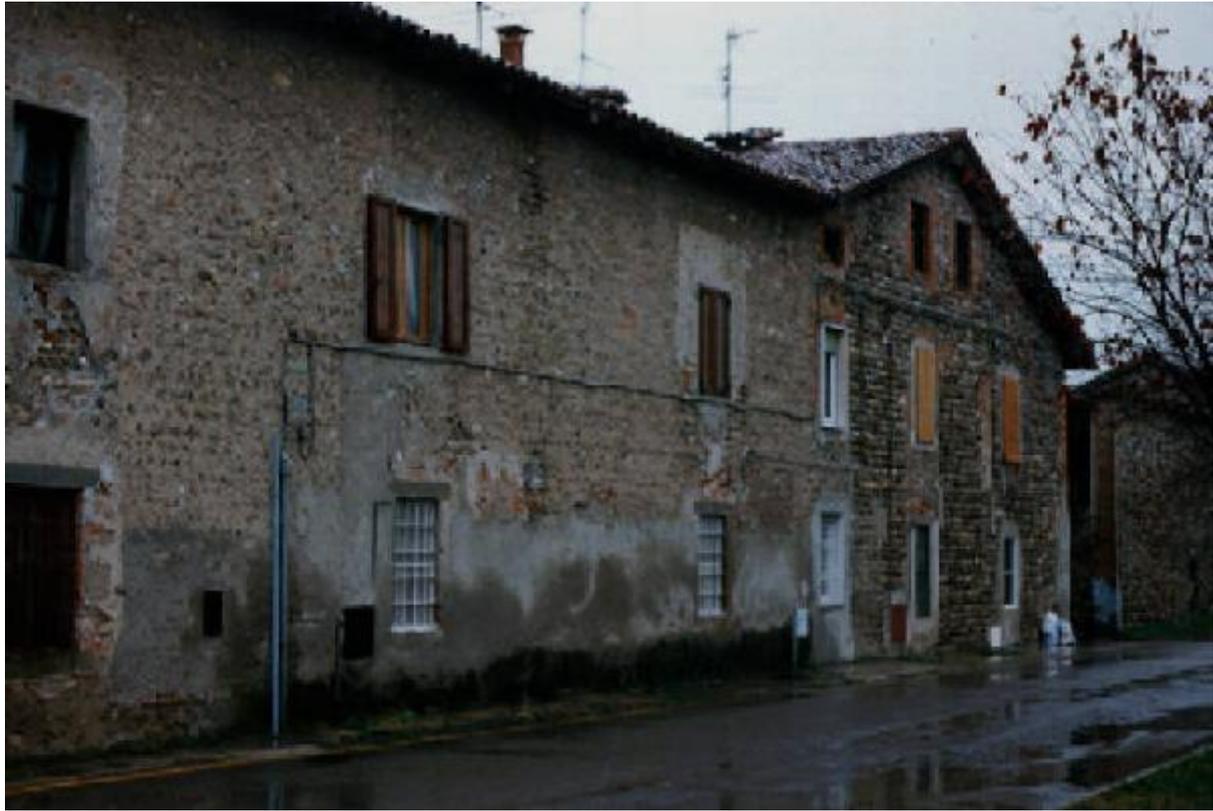
Edificio a due corti: la prima,più piccola, dominata sul lato est da una torre, con accesso da arcone su strada, una seconda aperte verso sud di carattere più marcatamente agricolo. La struttura è realizzato in ciottoli di fiume posati a lisca di pesce con cantonali in grandi blocchi di arenaria squadrati o in mattoni nelle fasi meno antiche.

Connessi al complesso si trovano edifici ad uso di mulino distanziati da una roggia ora coperta.

Genere: in muratura stilata

Materiali: ciottoli di fiume

Consistenza: consistenza discreta

Manutenzione: manutenzione discreta
