# Cascina fortificata Via Donizetti

Bonate Sotto (BG)

Ambito tipologico principale: architettura rurale

Tipologia: cascina

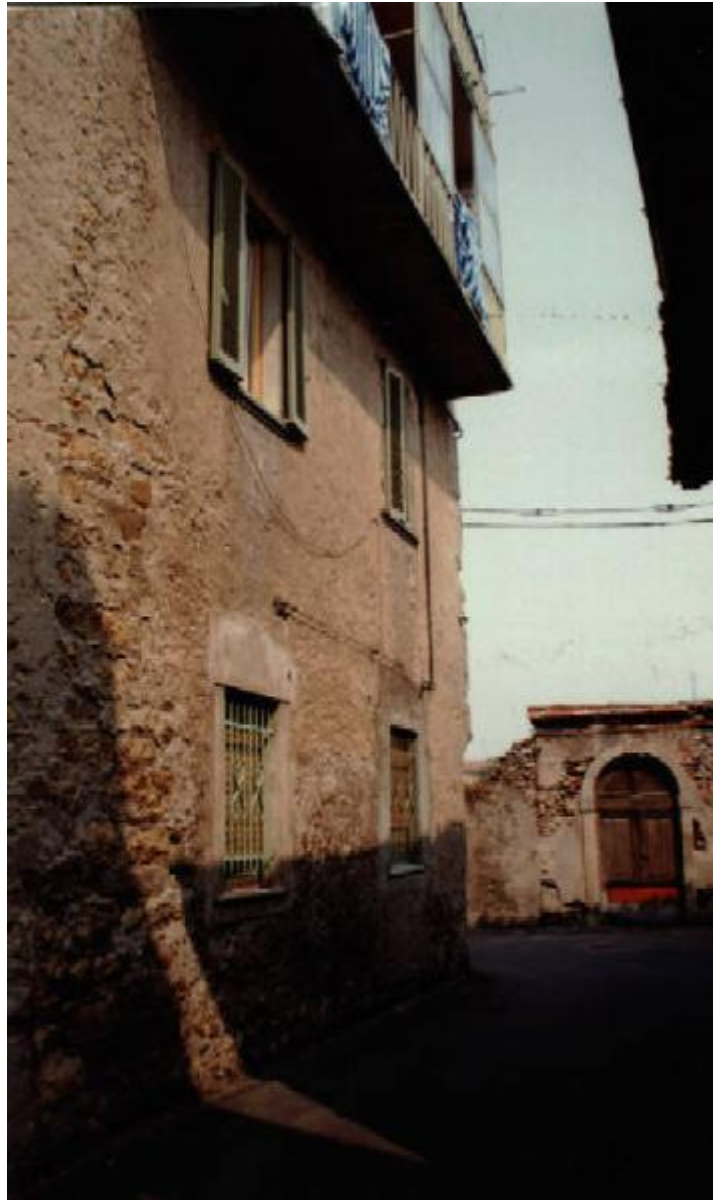
Edificio a corte aperta con strutture verticali costituite da muratura in ciottoli di fiume disposti a spina di pesce e spigoli in piccoli conci di arenaria ocra squadrata e ben connessa. I portali sono in arenaria grigia.

Genere: in muratura stilata

Materiali: ciottoli di fiume

Consistenza: consistenza discreta

Manutenzione: manutenzione discreta
