Torre Grumelli

Gorle (BG)

Ambito tipologico principale: architettura fortificata

Tipologia: torre

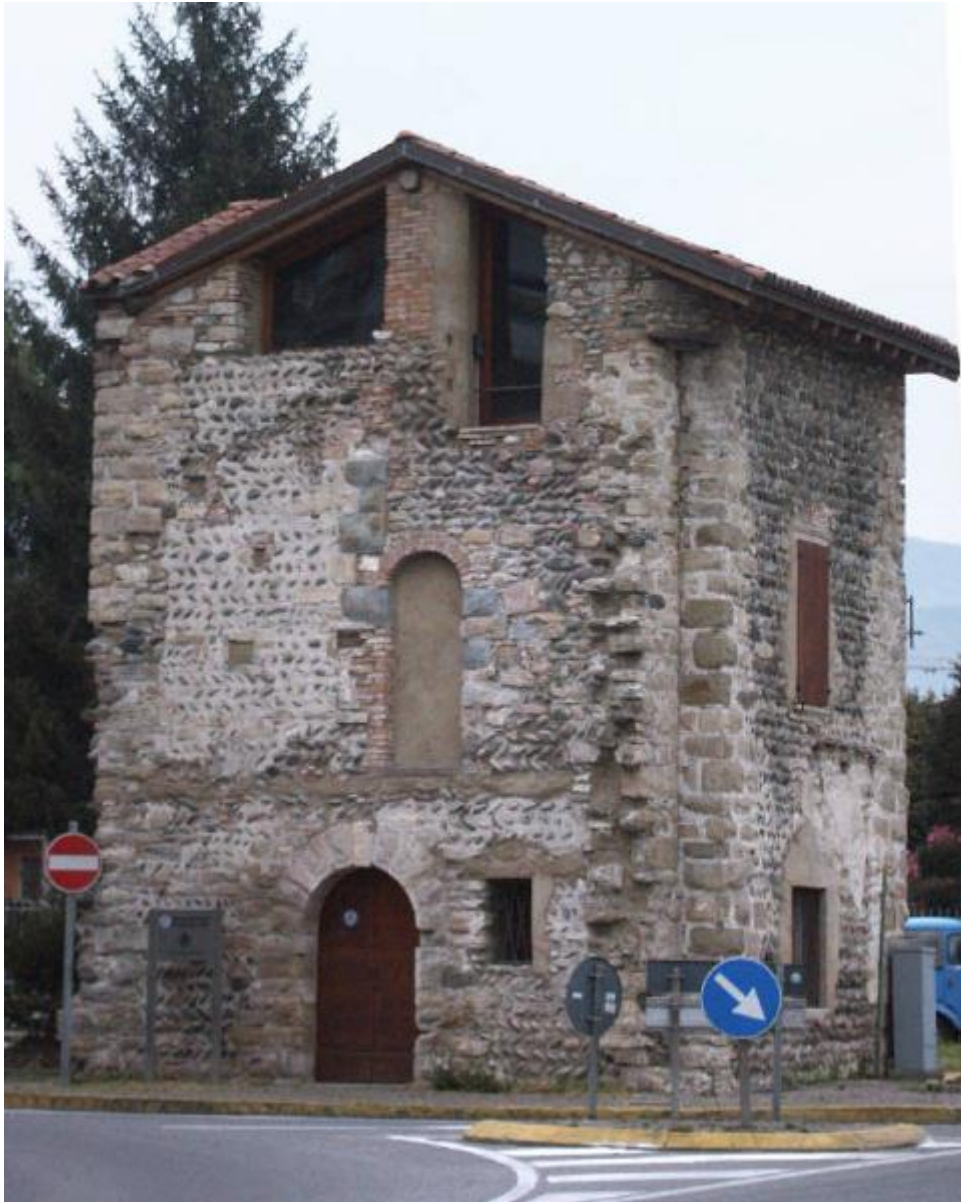
Edificio costituito da muratura e borlanti in pietra a corsi regolari con conci squadriati nella parte basamentale e in corrispondenza degli spigol. Il paramento murario soprastante in borlanti è disposto a spina di pesce. La torre costituiva l'elemento d'angolo di una cinta fortificata di cui sono state demolite le ultime tracce nel 1980. Lo sviluppo in altezza è di circa nove metri.

Consistenza: consistenza scarsa

Manutenzione: manutenzione nulla
