# Torre e casaforte Via dei Colli - complesso

Mapello (BG)

Tipologia: casaforte

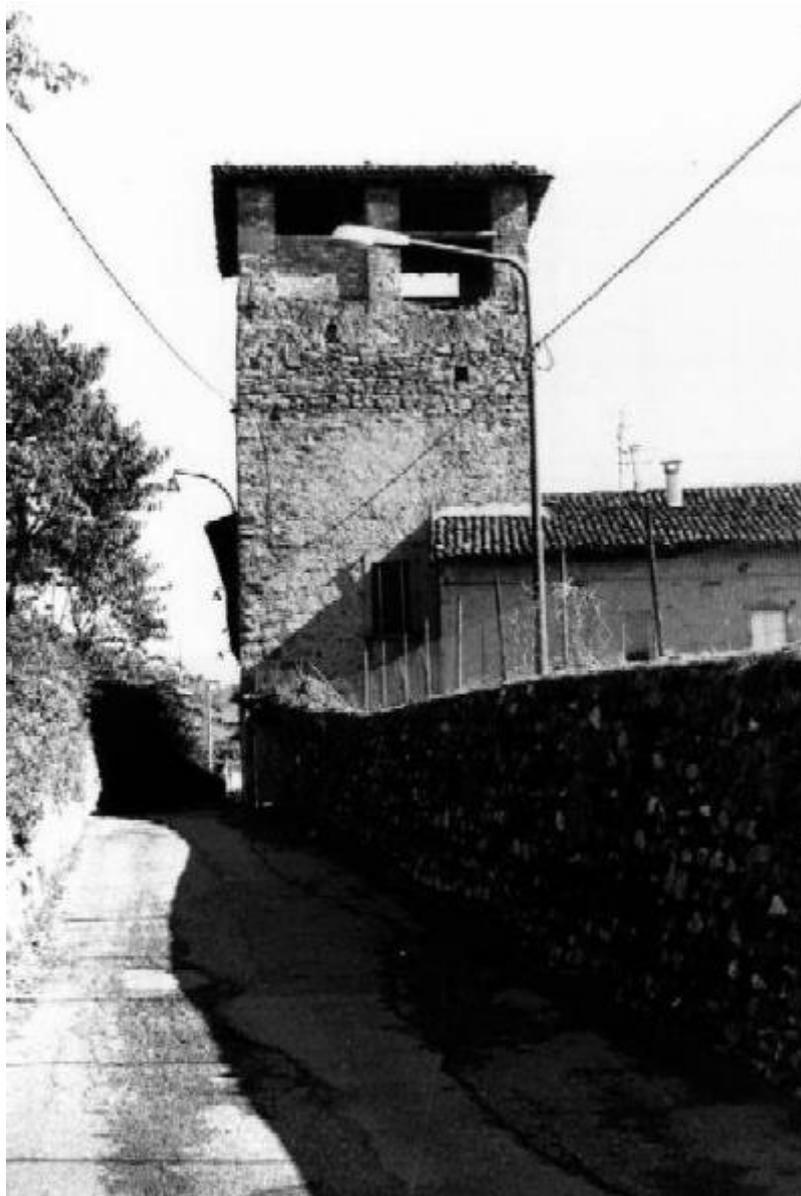
Codice identificativo: BG180001

Corte allungata dalla giustapposizione di edifici di età diversa lungo il fronte stradale, protetti a Ovest da una torre e da un muro. Gli edifici formano un'irregolare cortina che conserva al suo interno resti di un caposaldo più antico, segnato da un portone a pieno centro in arenaria. Nell'edificio più antico la muratura è costituita da arenaria di Mapello squadrata. La torre è dello stesso materiale ma in pietrame più minuto a spacco disposto a corsi irregolari e con cantonali in blocchi sommariamente squadrati.

Genere: in muratura stilata

Materiali: pietra lavorata

Materiali: ciottoli di fiume

Consistenza: consistenza buona

Manutenzione: manutenzione discreta
