# Torre localit  Locate

Ponte San Pietro (BG)

Denominazione: Torre località Locate

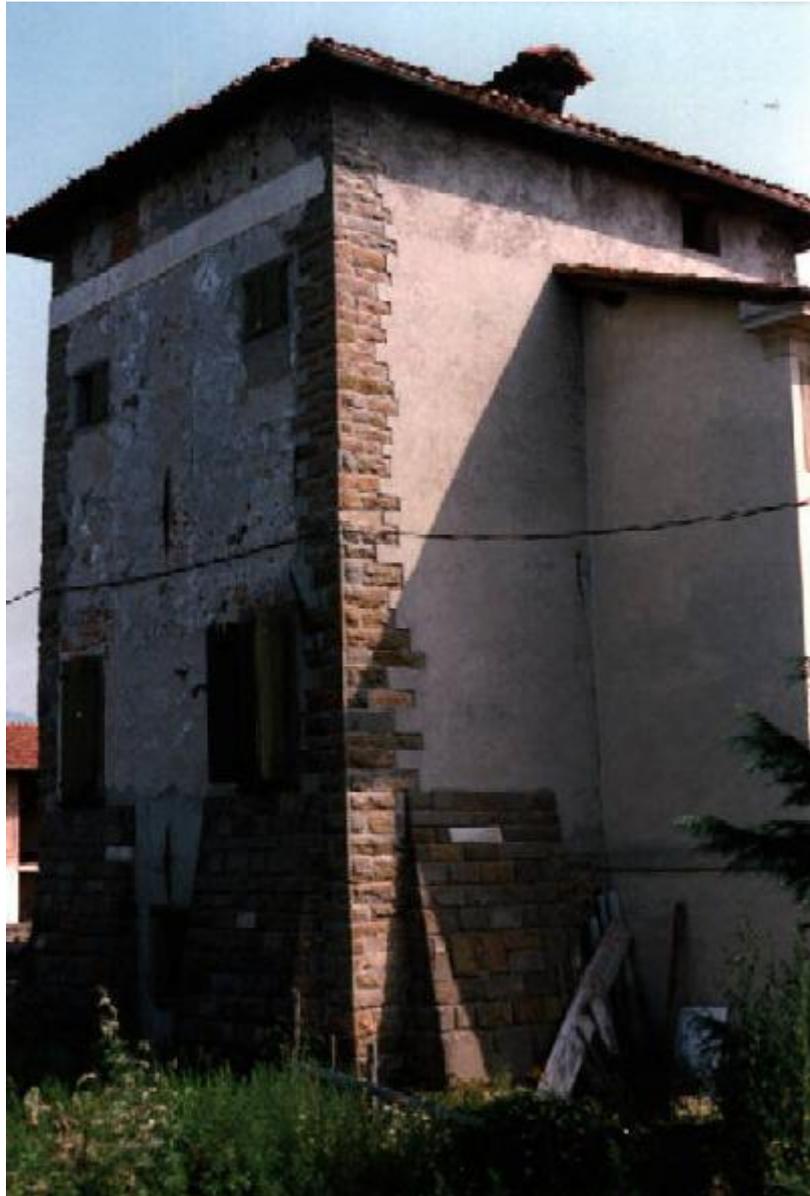
Colossale torre originariamente isolata e ora entro un complesso agricolo settecentesco. Alta circa 14 metri, relizzata in arenaria di Mapello con listelli leggermente bugnati ed accuratamente martellinati. Riempimento in ciottoli di fiume disposti a spina di pesce.

Forma: quadrilatera

Genere: in muratura stilata

Materiali: pietra lavorata

Materiali: ciottoli di fiume

Consistenza: consistenza buona

Manutenzione: manutenzione discreta
