# Torre localitÃ Lepreno

Serina (BG)

Ambito tipologico principale: architettura fortificata

Tipologia: torre

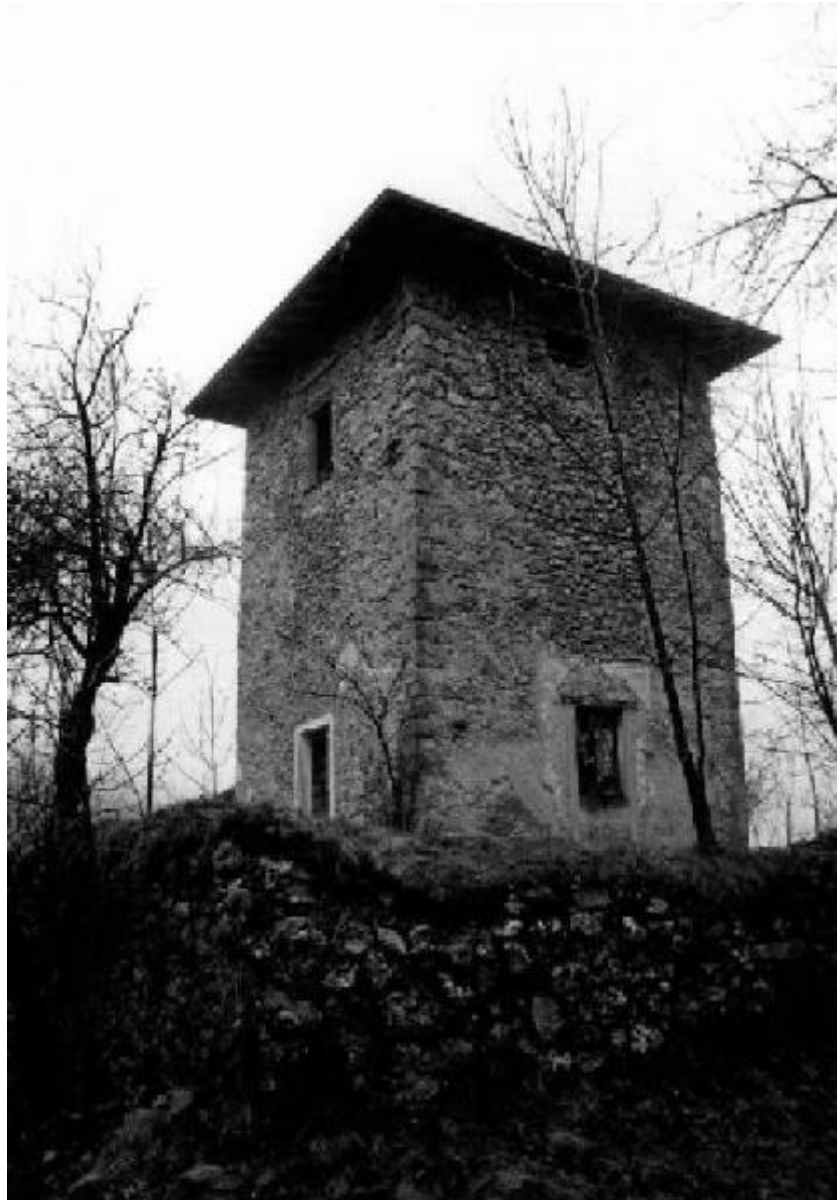
Torre d'avvistamento elevantesi per tre livelli fuori terra e un locale esterno interrato. Possiede la caratteristica pianta quadrata comune alle torri medioevali e una struttura muraria in grossi blocchi di pietra locale squadrata. I contorni delle aperture sono in legno e pietra.

Forma: quadrilatera

Genere: in muratura stilata

Materiali: pietra lavorata

Consistenza: consistenza discreta

Manutenzione: manutenzione discreta
