Torre del Castello di Vigalfo

Albuzzano (PV)

Tipologia: torre

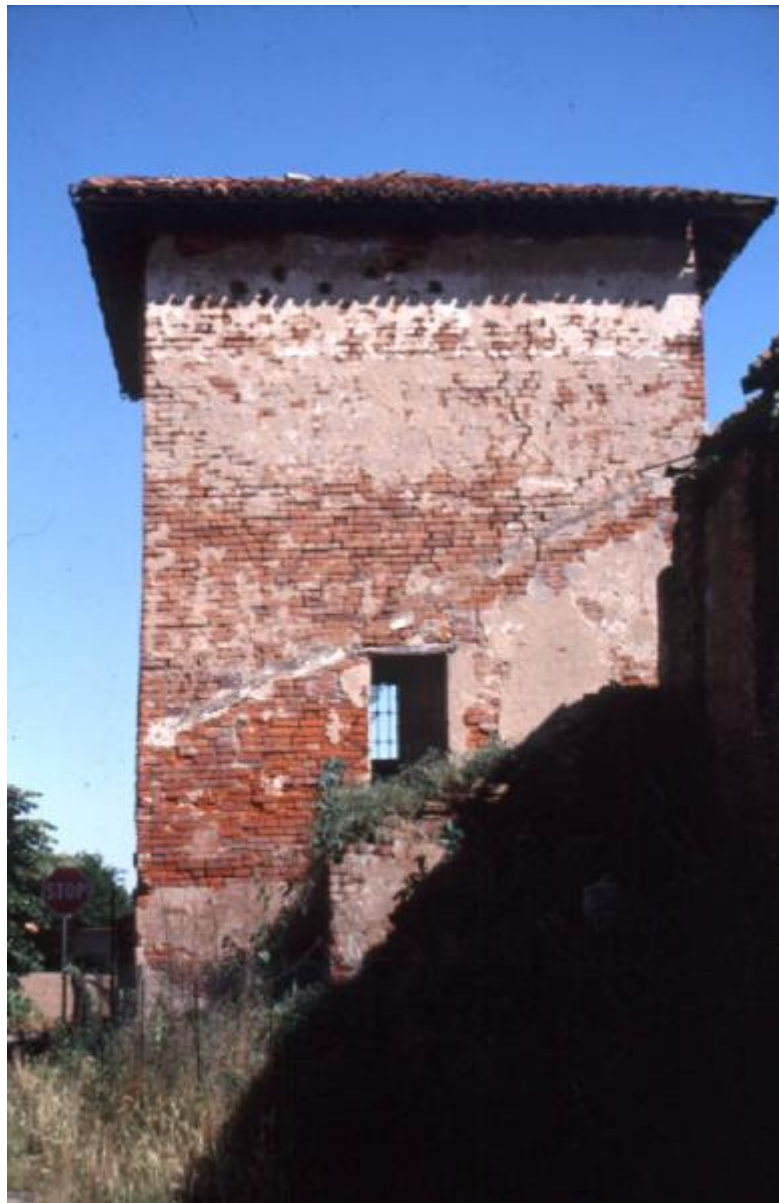
Torre a pianta quadrata che si sviluppa su 3 piani. Ha murature portanti in mattoni di spessore 45 cm e solai lignei a doppia orditura. L'accesso avviene da una scala esterna in mattoni che collega il piano terra al primo piano. Il collegamento verticale interno è garantito da una scala in legno. La copertura, con struttura lignea, ha un manto in tegole a coppo.
