# Muro di cinta del castello di Gambolò<sup>2</sup>

Gambolò<sup>2</sup> (PV)

Denominazione: muro di cinta del castello di Gambolò

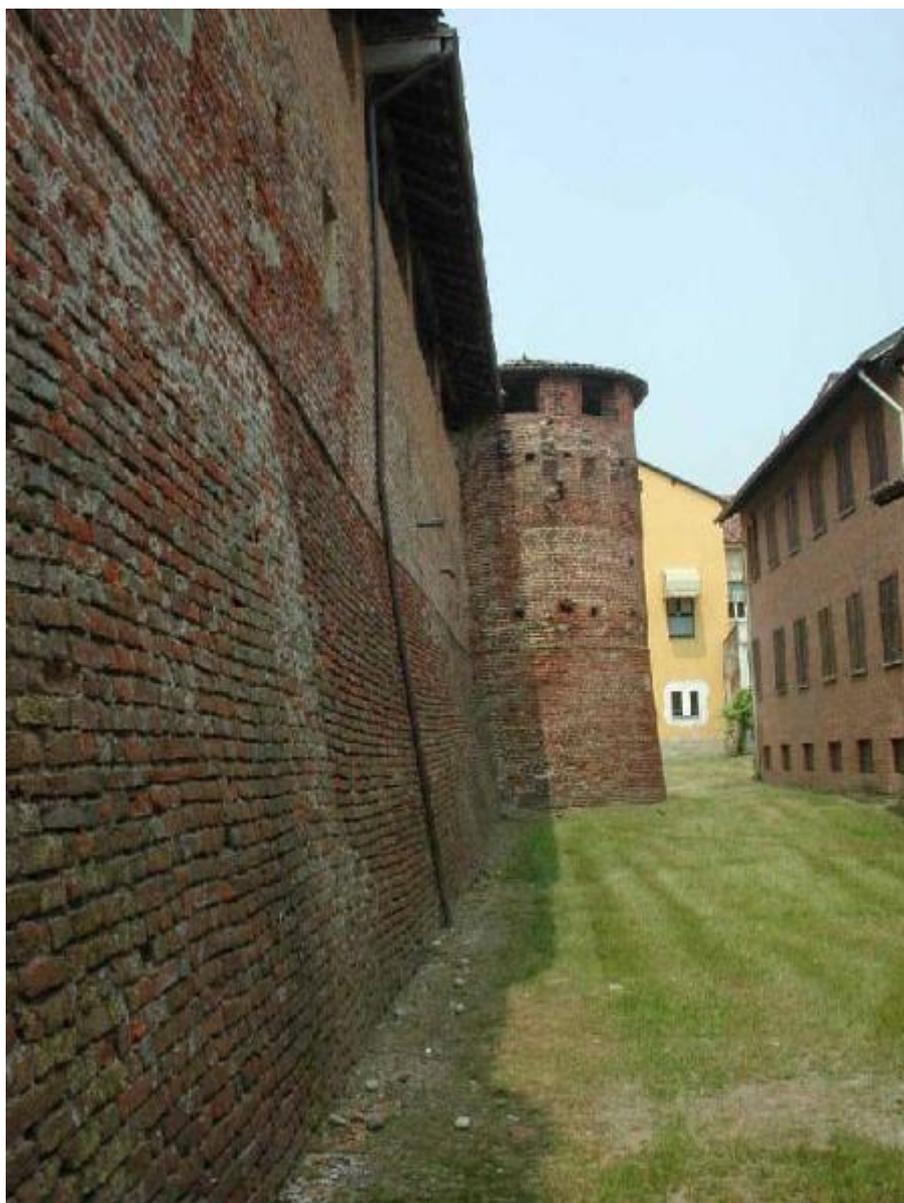
Il muro di cinta costituito da muratura in mattoni presenta una scarpatura nella parte inferiore. Negli angoli e nella parte centrale sono presenti torri a pianta semicircolare.

Note: muro di cinta con torri semicircolari rompitratta
