# Portale d'ingresso

Gambolò (PV)

Tipologia: portale d'ingresso

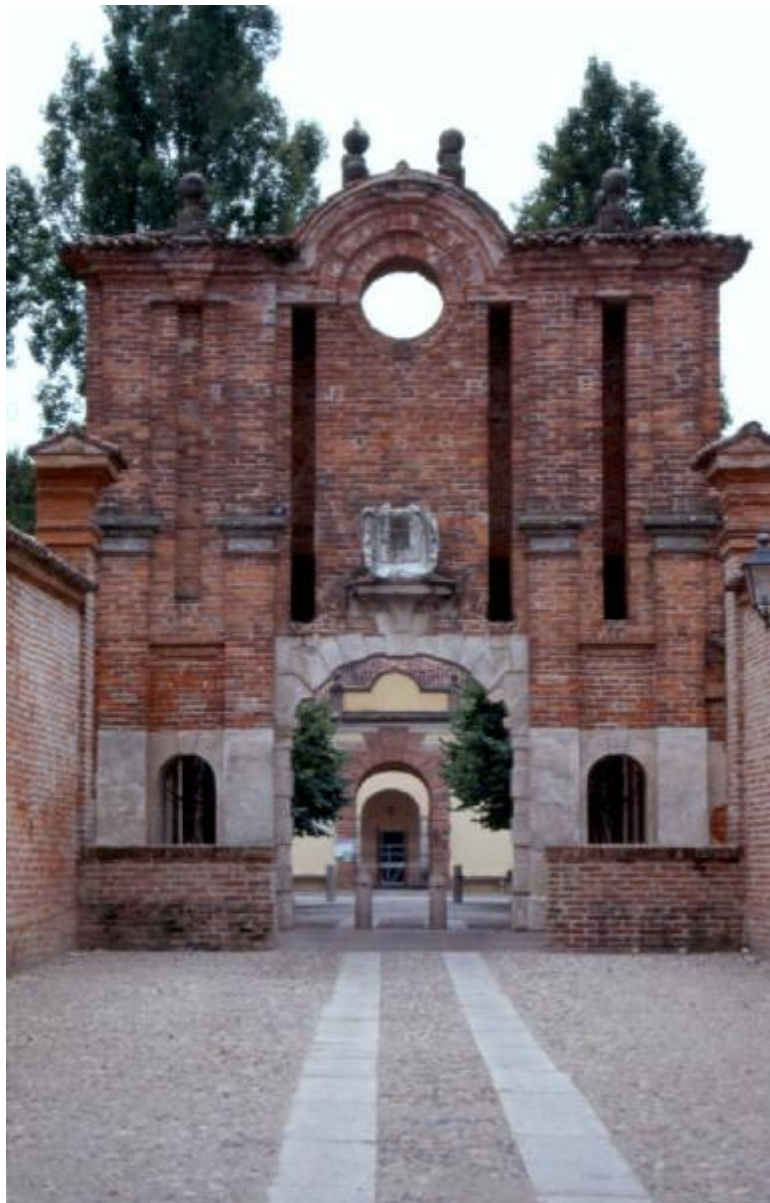
Notizia: La torre d'ingresso al castello è trasformata con l'aggiunta di un monumentale portale barocco

Il torrione principale è stato trasformato in portale d'ingresso con arco a sesto ribassato e dentellato, arricchito verso il cortile con colonne in granito rosa e cancellate in ferro battuto. L'accesso principale è inoltre segnato dal lungo viale d'ingresso costruito nel seicento.
