Edificio longitudinale presso la torre del Castello di Pieve del Cairo

Pieve del Cairo (PV)

Codice scheda: 1A130-00016

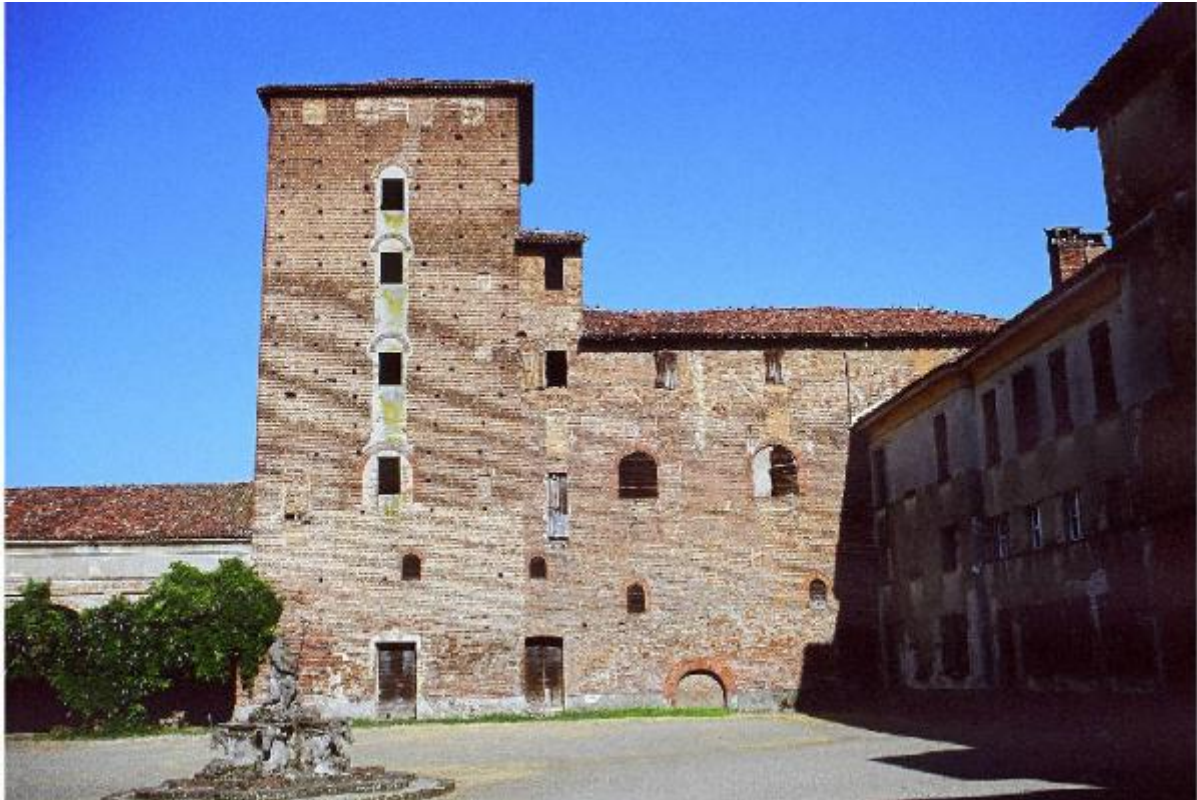
Muratura portante in mattoni con strutture di suddivisione orizzontale costituite da volta a botte per tutti i 3 piani . La copertura a falde è costituita da una struttura lignea a 4 capriate con 1 monaco e da un manto di copertura in coppi di laterizio. L'accesso ai primi 3 piani avviene da una scala a due rampe in laterizio collocata sul lato nord in adiacenza alla torre.

Stato di conservazione: pessimo
