# Rivellino del castello di Pieve del Cairo

Pieve del Cairo (PV)

Denominazione: Rivellino del castello di Pieve del Cairo

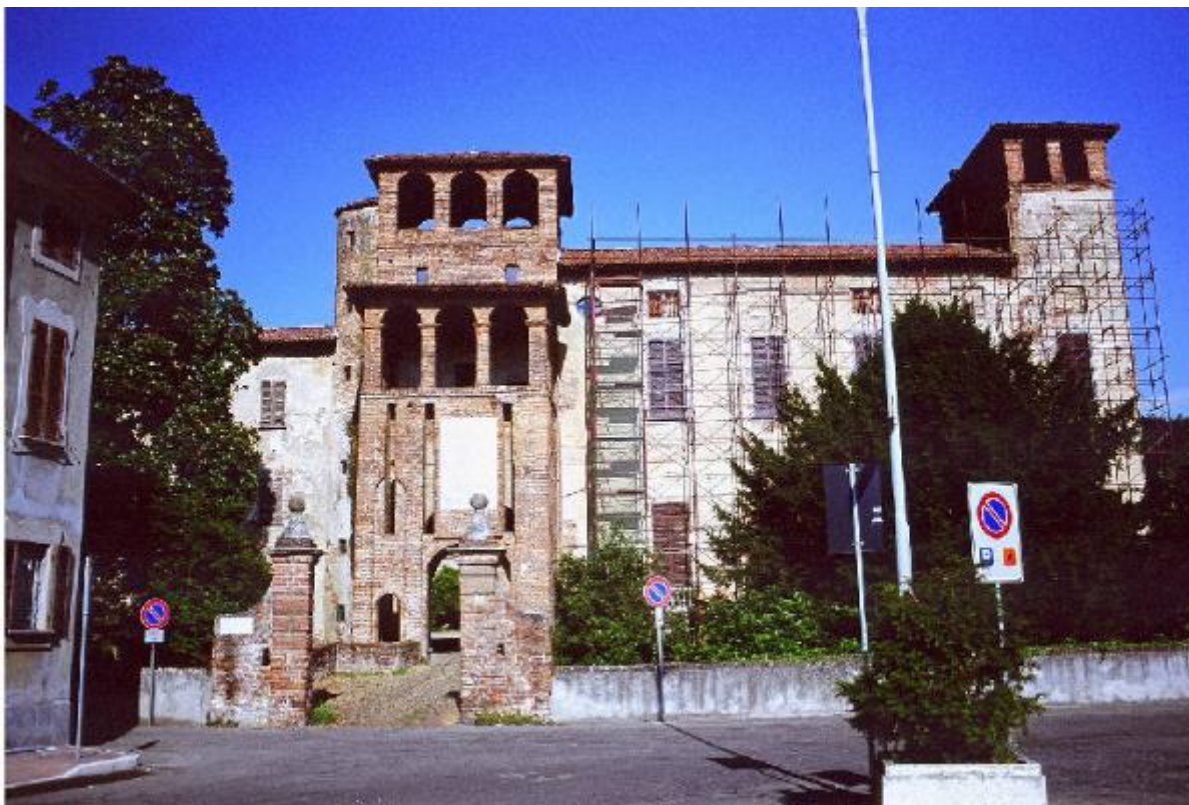
Codice identificativo: PVC14D01

Ha le caratteristiche di una torre e segna l'ingresso principale al complesso del castello, dove un tempo vi era il ponte levatoio. Ha in pianta forma rettangolare, è costituito da una muratura in mattoni a vista, con scanalature sul fronte principale (ovest) che risalgono alla precedente funzione. Ha uno sviluppo di circa dieci metri suddivisi in tre livelli: il piano terra, aperto sul lato ovest ed est da due grandi archi, il primo a tutto sesto e il secondo a sesto acuto, è coperto da volta a crociera in muratura e permette l'accesso al castello; il piano intermedio è vuoto, non è ispezionabile, un tempo era occupato dagli ingranaggi del ponte levatoio; il piano primo è aperto da tre arcate sui lati lunghi e due su quelli corti è utilizzato come balcone o loggia dell'ambiente attiguo a questo.

Note: prospetto esterno principale
