Torre centrale

Pieve del Cairo (PV)

Denominazione: Torre centrale

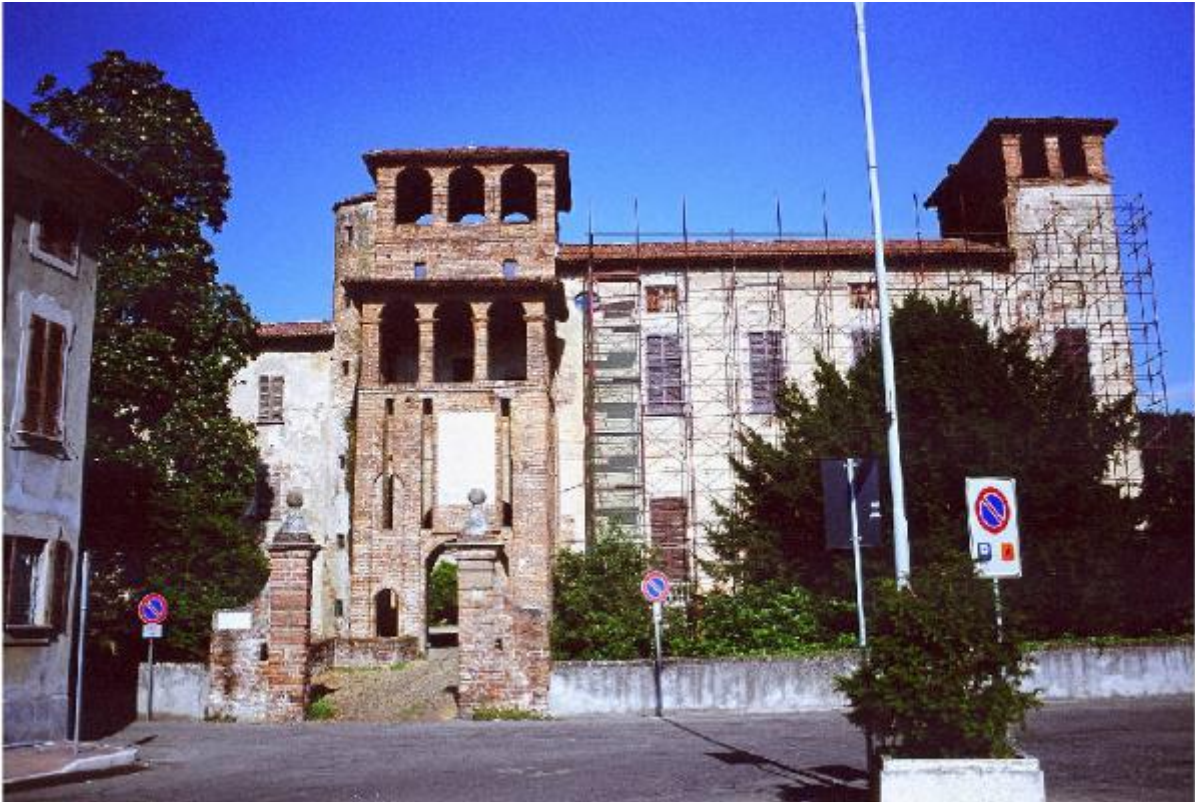
La torre è costituita da muratura portante in mattoni, ha pianta rettangolare con uno sviluppo di quattro piani fuori terra. A piano terra è coperta da volta a padiglione in muratura, a piano primo vi è un soffitto ligneo cassettonato con decorazioni dipinte, al piano superiore si trova un altro ambiente coperto da solaio ligneo. L'ultimo piano è aperto da arcate e costituisce una loggia (tipo cella campanaria). La copertura è a padiglione con struttura lignea e manto di copertura in coppi di laterizio. Sul lato nord della torre è addossato il corpo scala, sempre in muratura di mattoni, di forma circolare con scala a chiocciola.
