Edificio longitudinale presso l'ala nobile del Castello di Pieve del Cairo

Pieve del Cairo (PV)

Denominazione: Edificio longitudinale presso l'ala nobile del Castello di Pieve del Cairo

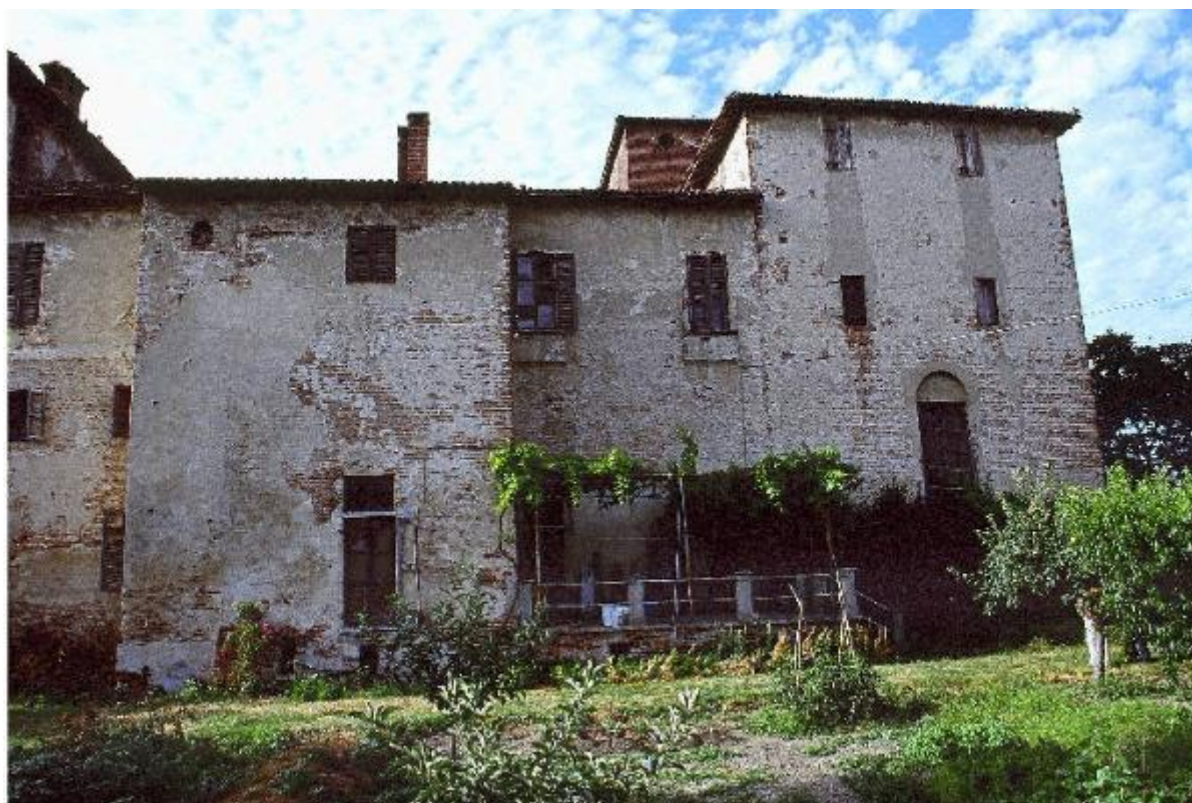
Muratura portante in mattoni con strutture di suddivisione orizzontale costituite da solai piani tranne per un ambiente che dà verso il giardino, aggiunto probabilmente in una fase successiva, che presenta una volta a padiglione. La copertura a falde non è ispezionabile, ma presenta un manto di copertura in coppi di laterizio. L'accesso ai piani avviene da una scala a due rampe in laterizio con pedate in pietra collocato all'estremo est in adiacenza al edificio principale del castello.
