# Torre maestra del Castello di Inverno

Inverno e Monteleone (PV)

Denominazione: Torre maestra del Castello di Inverno

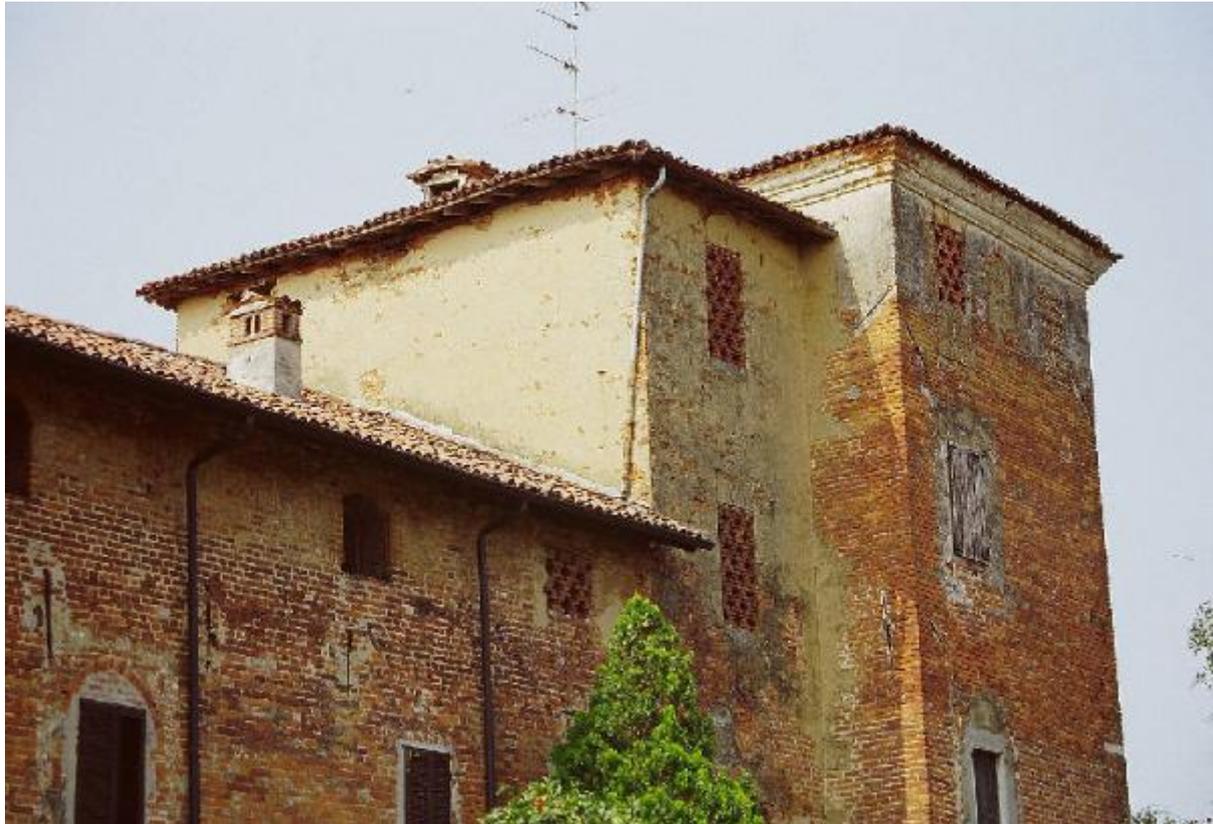
La torre maestra, nell'angolo nord-est, ha forma rettangolare di circa 10 X 11 m. per un'altezza di 17 m., con un corpo leggermente inferiore, addossato sul lato est, che contiene la scala. E' costituita da muratura portante in mattoni ed è suddivisa in cinque piani. Le strutture orizzontali sono in legno tranne al piano seminterrato che è coperto da volta in muratura. La copertura a padiglione ha struttura lignea con manto di copertura in coppi di laterizio.

Stato di conservazione: danno grave
