Torre del Castello di Costa de' Nobili

Costa de' Nobili (PV)

Denominazione: Torre del Castello di Costa de' Nobili

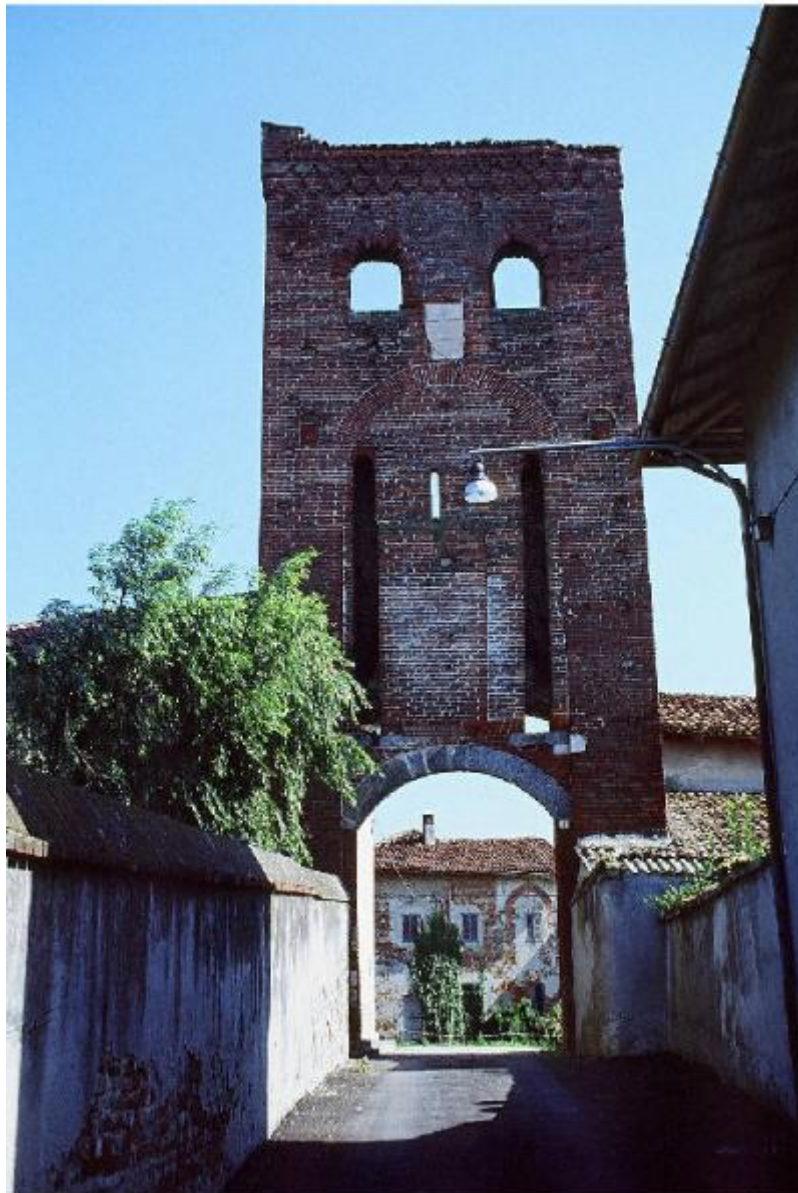
La torre è ridotta allo stato di rudere. Ha pianta rettangolare e rimangono due lati dell'edificio (facciata nord e quella est). Sono presenti tracce della volta che copriva il piano terra che aveva funzione di androne d'ingresso al Castello. I due piani superiori erano coperti da solai lignei di cui non rimane più traccia. Le strutture verticali sono in muratura di laterizio e malta di calce. Non è presente nessuna copertura.

Sono presenti lievi forme di degrado (disgregazione della muratura e attacchi biologici). La stabilità della struttura è garantita da un intervento di consolidamento che prevede un sistema di tiranti su due livelli atti a impedire il ribaltamento delle facciate

La stabilità della struttura è garantita da un intervento di consolidamento che prevede un sistema di tiranti su due livelli atti a impedire il ribaltamento delle facciate.
