Piccolo granaio della cascina Videserto

San Giuliano Milanese (MI)

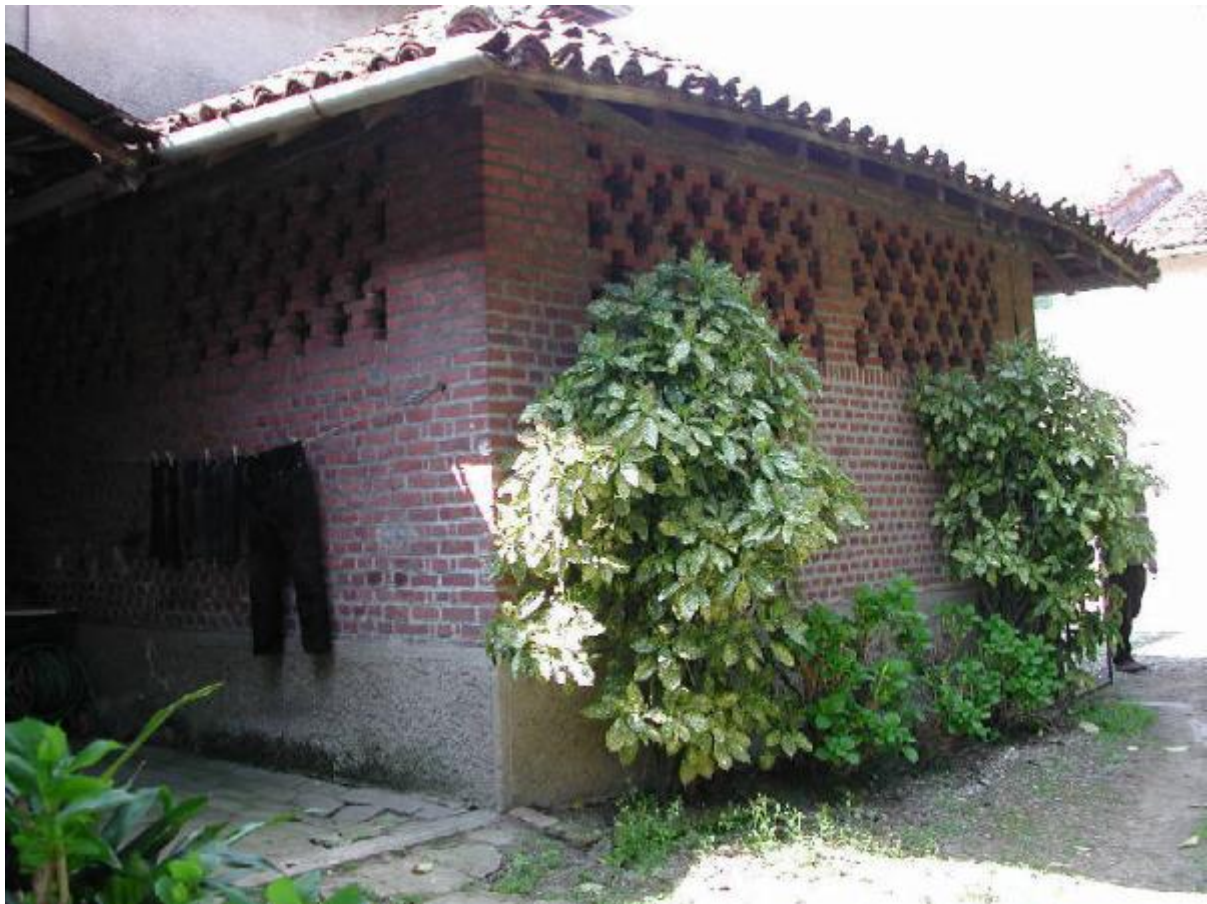
Piccolo corpo di fabbrica a pianta quadrata in muratura continua in mattoni a vista con aperture chiuse da muratura grigliata a croce. Pavimento in battuto di cemento e superiore tetto a tre falde con capriata a vista e manto in coppi di laterizio. La copertura è provvista di canali di gronda e di un pluviale che scarica al piede della muratura.
