# Portici dell'essiccatoio della cascina Videserto

San Giuliano Milanese (MI)

Tipologia: barchessa

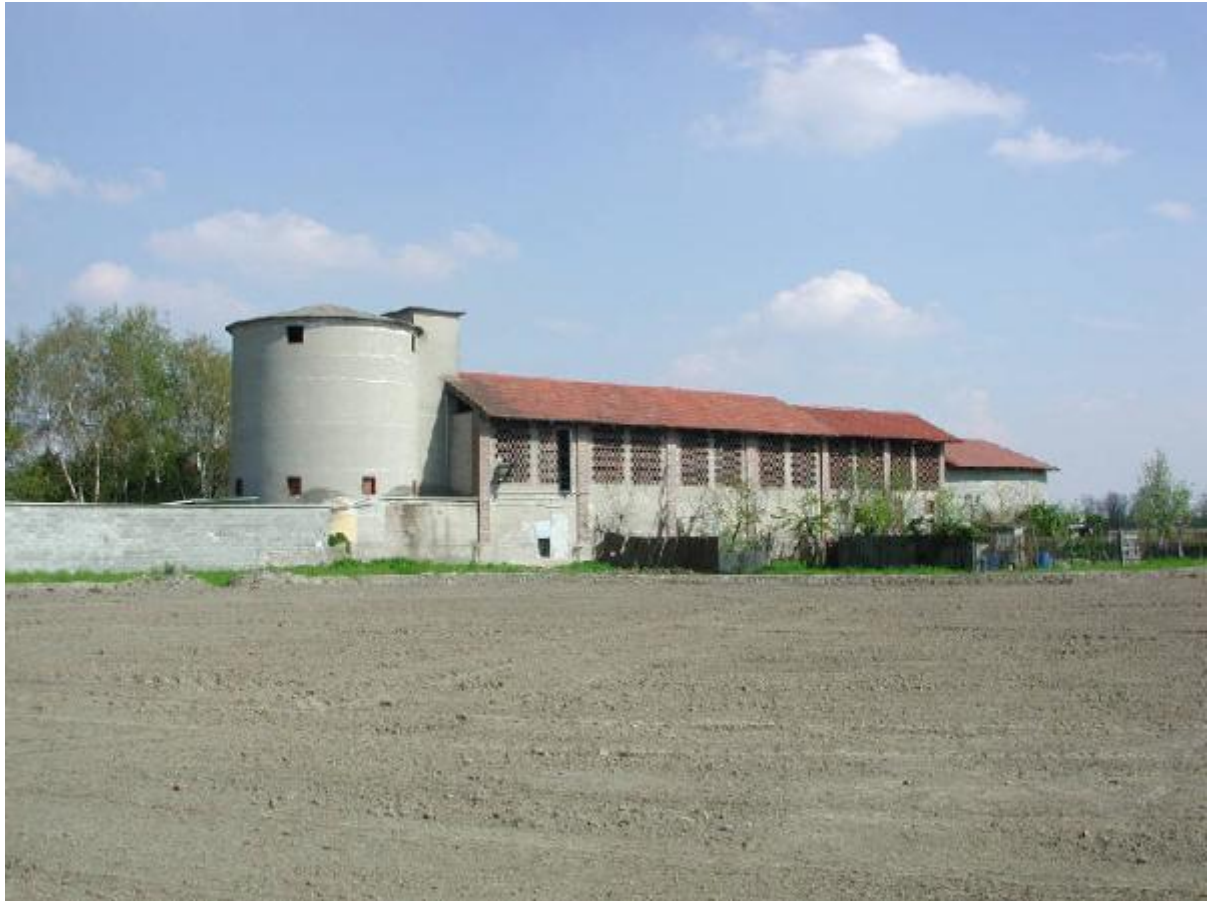
Lungo corpo di fabbrica costituito dall'accorpamento di tre corpi rustici. Il primo da nord è il portico dell'essiccatoio: in quattro campi, aperto a est e chiuso a ovest da muro grigliato nella parte superiore, gli ambienti ricavati nei due campi centrali e chiusi da muri in bolognini, sono dedicati all'essiccazione. La copertura è a due falde in cemento armato e putrelle, il manto è in tegole marsigliesi. Il secondo corpo è in due campi con solaio in voltine su putrelle e magazzino superiore sottotetto. E' chiuso a ovest da muro in grigliato nella parte superiore, ha copertura a due falde con struttura in legno a capriate e manto in tegole di coppo. Il terzo corpo è quadrato, chiuso su tutti i lati e aperto soltanto da portone scorrevole sul lato est, con ambiente unico in parte soppalcato e tetto a vista di travi e putrelle su muri e manto in tegole marsigliesi.
