Portico della cascina Videserto

San Giuliano Milanese (MI)

Tipologia: barchessa

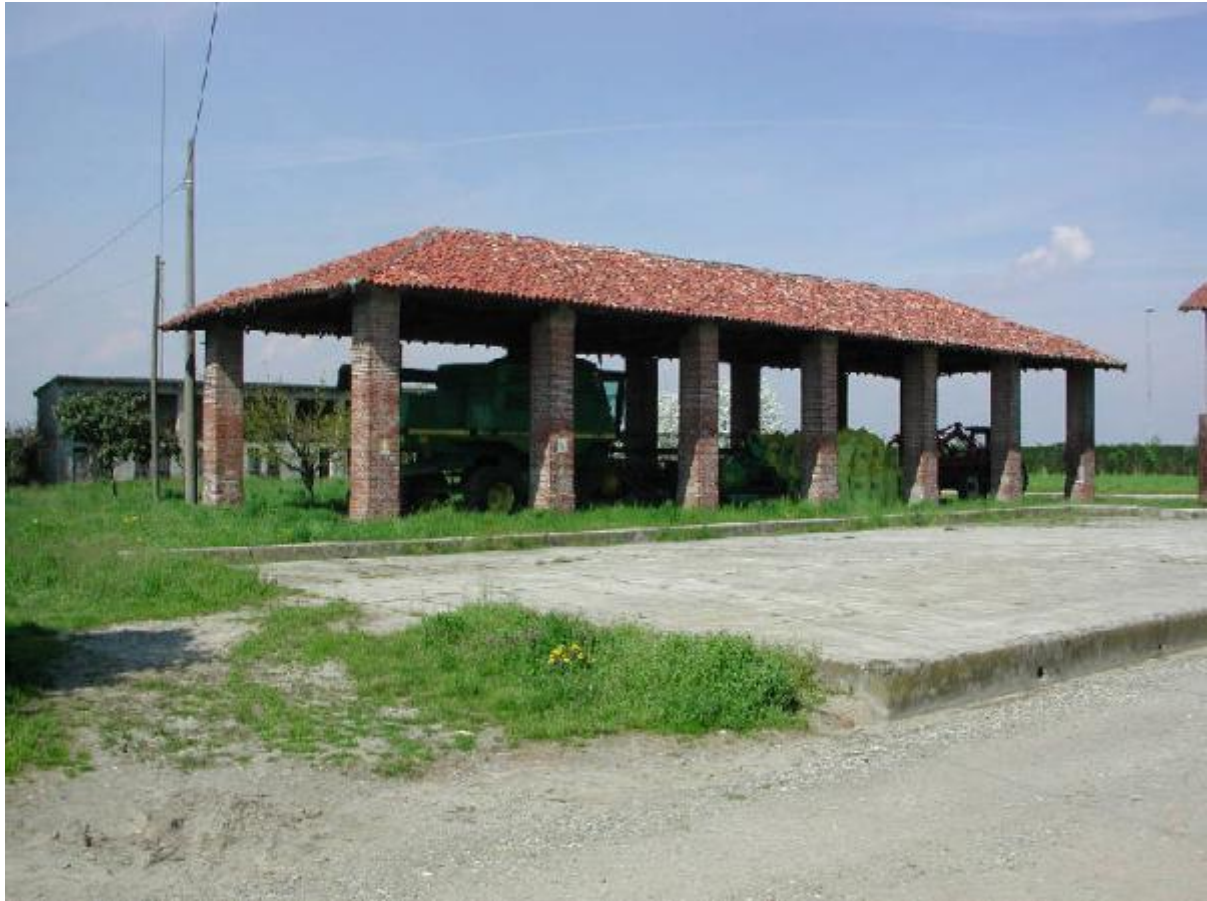
Portico in sei campi aperto su tutti i lati con fondo di terra, copertura a quattro falde con struttura a sette capriate con un monaco e saettoni e manto di tegole a coppo in laterizio. I pilastri sono costituiti da tessitura omogenea in laterizio. La struttura porticata si trova al centro dell'aia, a nord dello stallone, in direzione est-ovest.

La copertura appare in discrete condizioni, si evidenziano alcune sconessioni del manto con rottura dei coppi. La mancanza di un idoneo sistema di smaltimento delle acque meteoriche (mancano i canali di gronda ed i pluviali) aggrava i problemi legati all'umidità di risalita, di infiltrazione e percolazione.

Si evidenziano diffusi fenomeni di degrado dei pilastri causati dall'umidità di risalita dal terreno e dai fenomeni meteorici, con erosione dei mattoni e della malta di allettamento. Non si osservano problemi a carattere strutturale.
