Porcilaia della cascina Videserto (ex)

San Giuliano Milanese (MI)

Tipologia: porcilaia

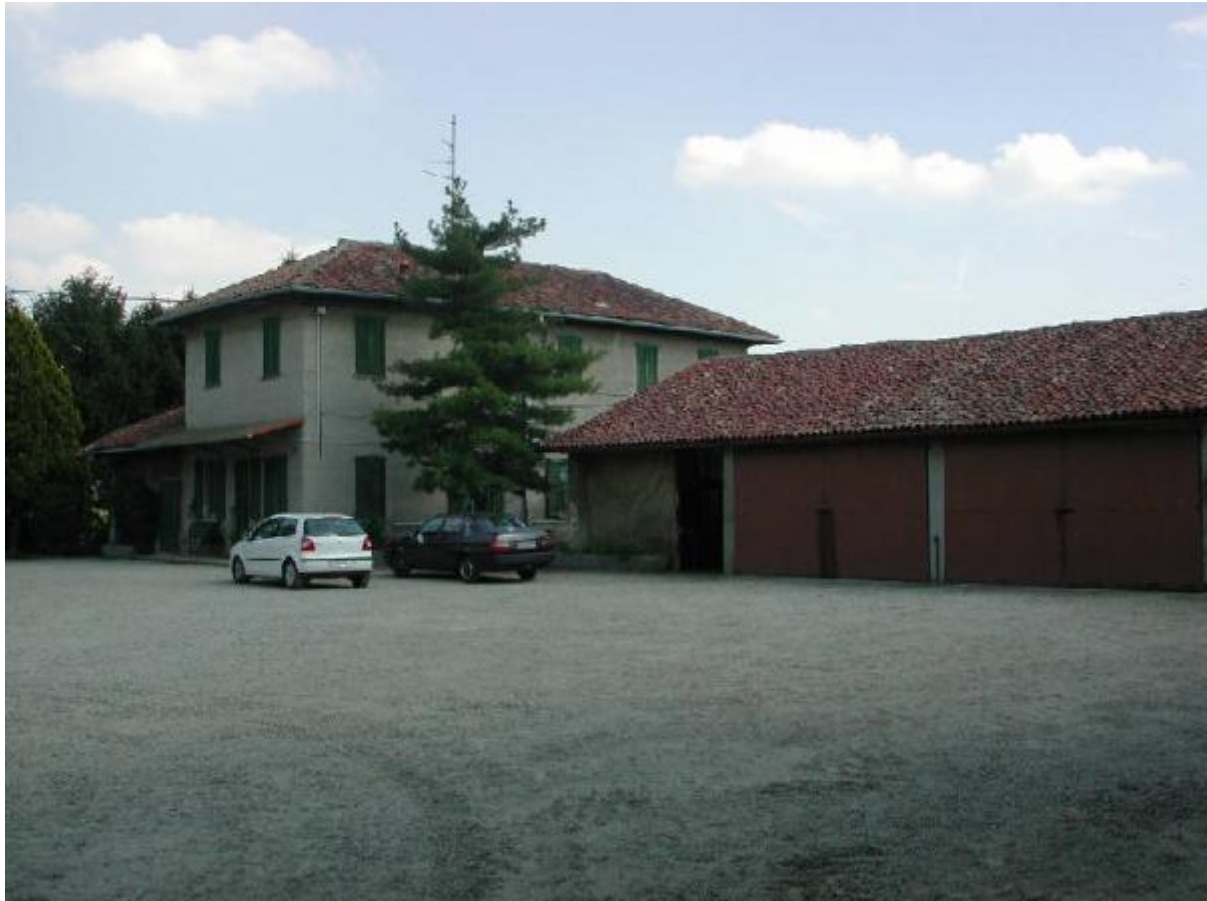
Corpo di fabbrica a pianta rettangolare diviso in tre campate. La struttura originaria aveva l'impianto caratteristico della porcilaia con corridoio centrale ed ambienti laterali con sviluppo a tre campate. Oggi il corridoio centrale è stato ridotto per la costruzione, nelle prime due campate da ovest, di due garage chiusi da muri in forati con apertura sul prospetto nord con portoni in ferro. Le altre parti interne sono state alterate dalla parziale demolizione dei muri di divisione degli ambienti interni. I muri portanti e i pilastri sono costituiti da tessitura omogenea in laterizio. La struttura del tetto rimane quella originaria a capriate con copertura a due falde e manto in coppi.

La copertura mostra segni di infiltrazioni dal manto e la struttura mostra marcescenza di alcuni elementi. Il manto risulta sconnesso con fenomeni di croste nere e microflora dei coppi.

I solai in voltini e putrelle dei garage mostrano segni di importanti infiltrazioni d'acqua che interessano sia le parti in laterizio che gli elementi in ferro.

Si evidenziano diffusi fenomeni di degrado delle strutture murarie causati dall'umidità di risalita dal terreno e da infiltrazioni d'acqua dal tetto, con erosione dei mattoni e della malta di allettamento. Non si osservano problemi a carattere strutturale.

Note: Vista nord-ovest (2004)
