Stallone della Cascina Soldati

Siziano (PV)

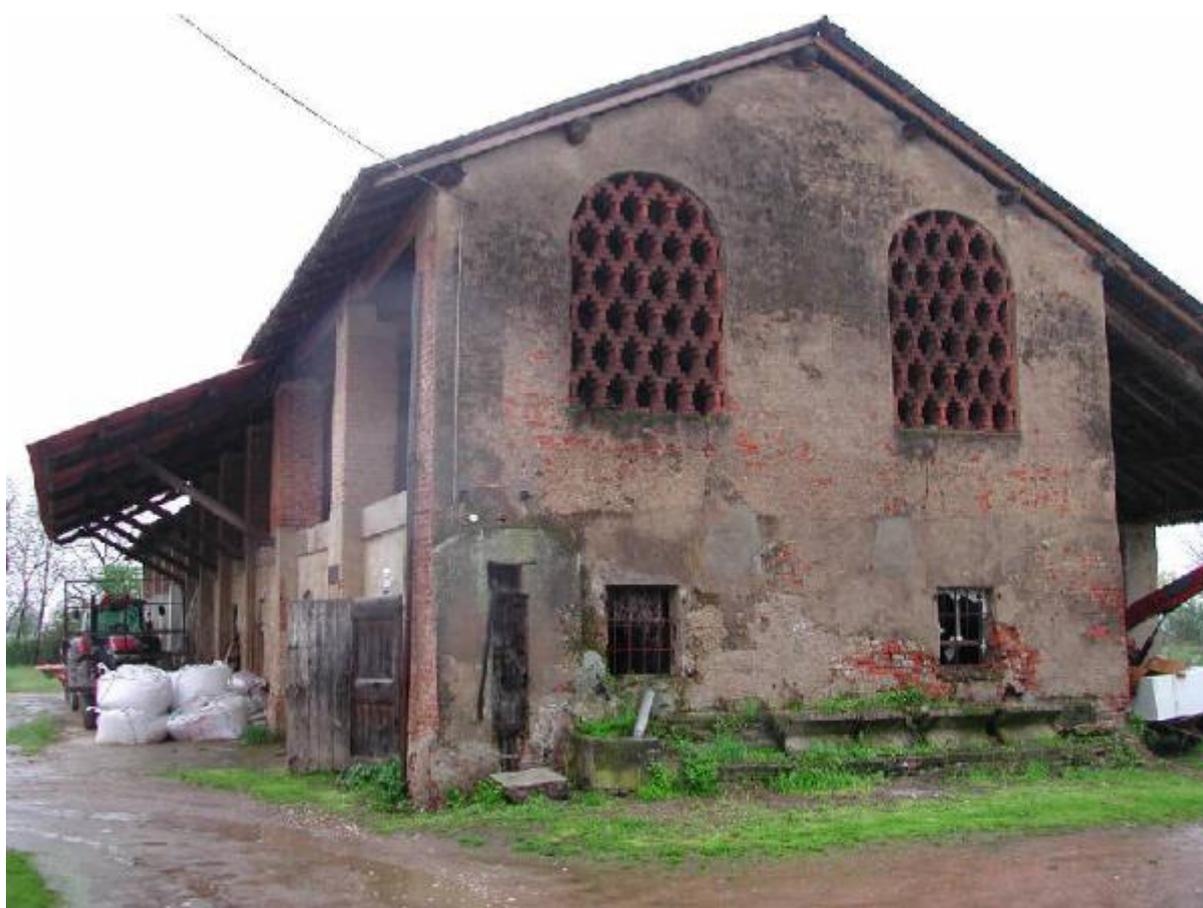
Edificio costituito da un corpo di fabbrica a pianta rettangolare su due piani fuori terra posto sul lato nord della corte principale. Si tratta dello stallone suddiviso in 6 campate dove, a piano terra, si trova la stalla con pavimento in battuto e solaio piano in cemento, superiormente il fienile con pavimento in battuto e tetto costituito da capriate su pilastri. I muri perimetrali e i pilastri sono in muratura a tessitura omogenea in laterizio a mattoni pieni intonacati. Lungo il lato nord è presente un avanportico di 6 campate con fondo in terra battuta, mentre sul lato ovest prosegue un porticato in cinque campate con fondo di terra, chiuso verso nord da muro in bolognini. La struttura di copertura è costituita da capriate in legno con monaco e saettoni e da travi lignee poggianti sui pilastri del portico. Il manto di copertura è in lastre nuove in policarbonato sovrapposte alle precedenti in eternit.
