Porcilaia della Cascina Soldati (ex)

Siziano (PV)

Tipologia: porcilaia

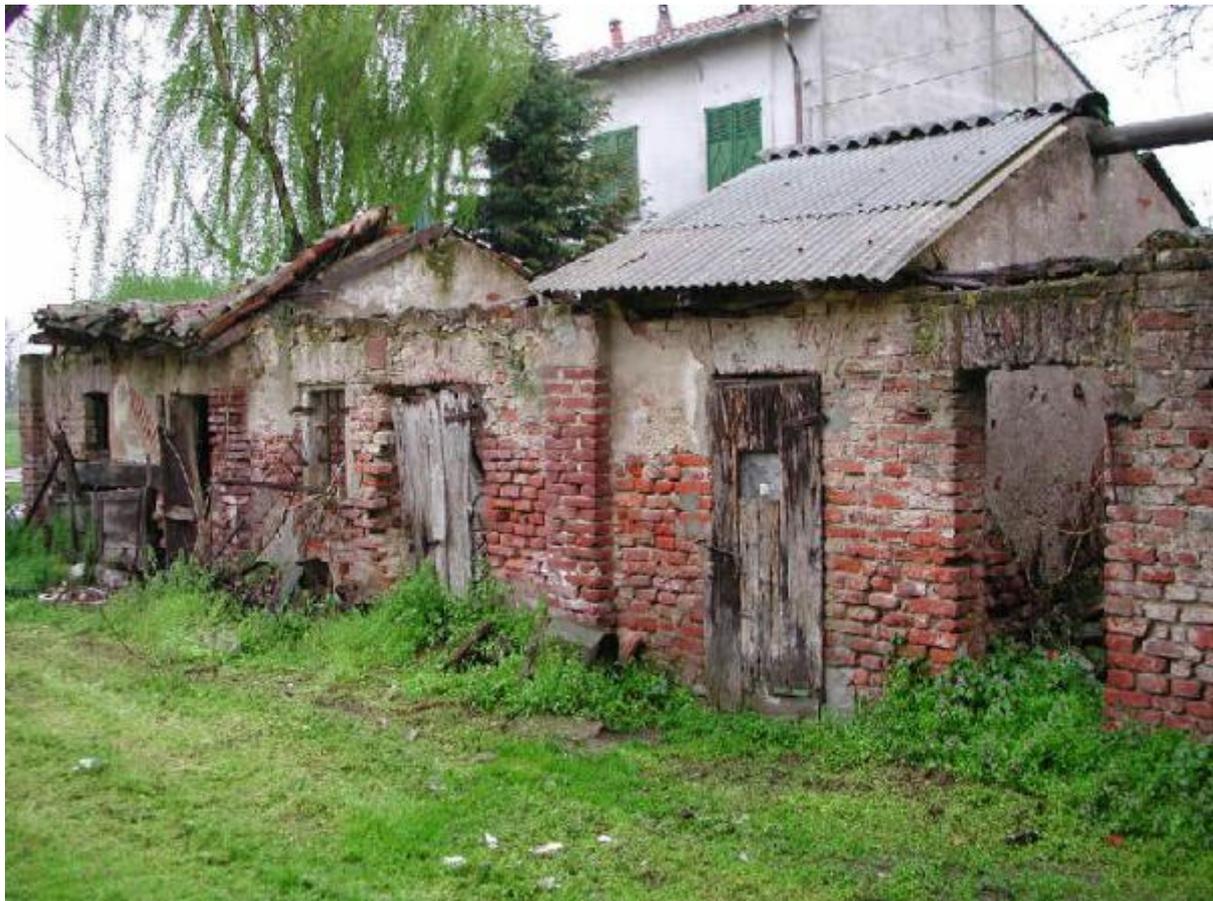
Corpo di fabbrica a pianta rettangolare ad un solo piano, suddiviso in tre campate con muratura a tessitura omogenea in laterizio a mattoni pieni e pavimento in ammattonato. La copertura è a due falde con struttura in travi di legno su muri e manto misto, in lastre di eternit e in coppi di laterizio.

Il crollo della maggior parte di copertura sta progressivamente e inesorabilmente causando la perdita di tutto il bene.

Gli infissi esterni sono in pessime condizioni, praticamente inutilizzabili, ed evidenziano la totale marcescenza degli elementi lignei e l'ossidazione delle parti in metallo.

Sopravvivono ancora le strutture verticali che sono completamente umide con vaste zone di erosione dei mattoni e lacune della struttura muraria.
