Porticato della cascina Bonate

Siziano (PV)

Tipologia: portico

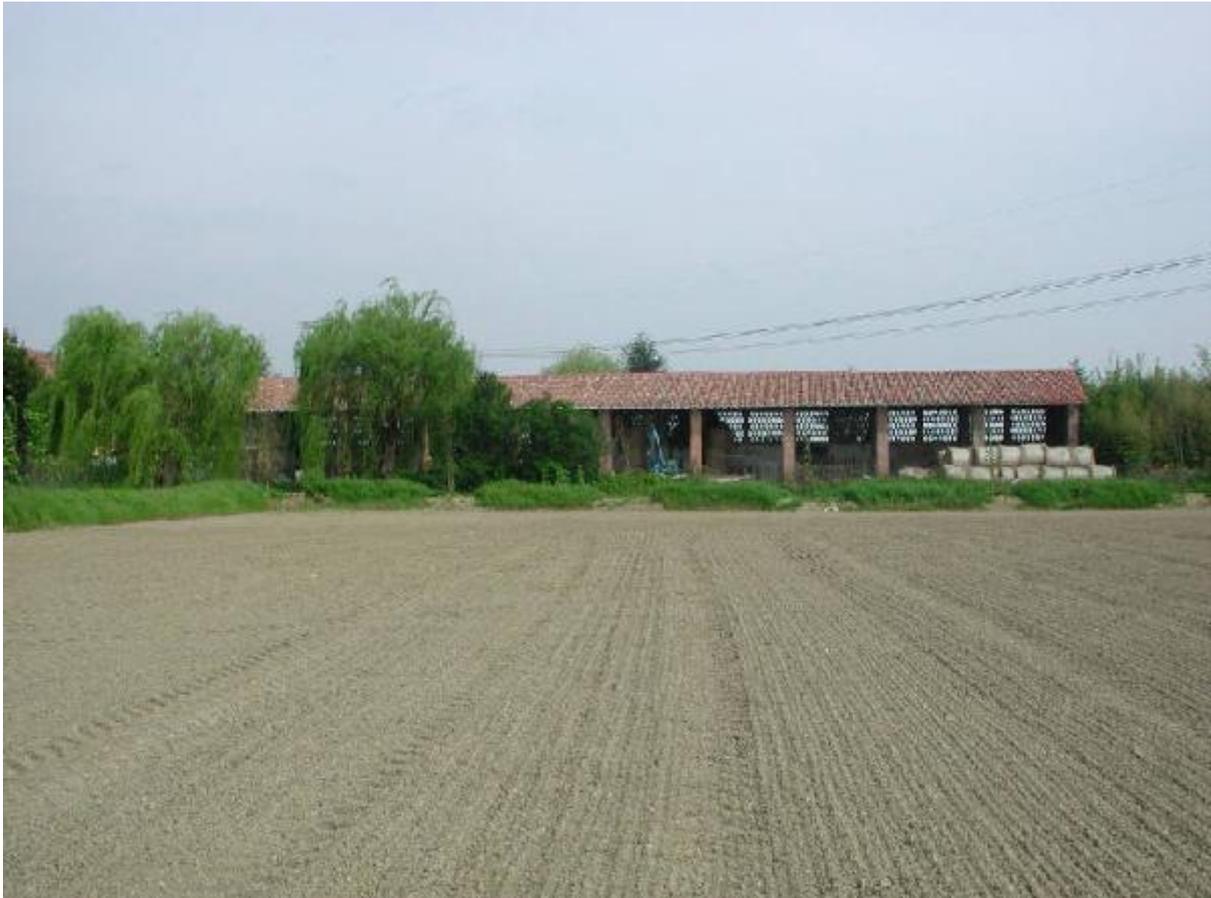
Porticato in muratura di mattoni a vista in dieci campate con apertura a sud verso l'aia e muro di chiusura del prospetto nord verso la strada d'accesso al podere. Addossato al lato ovest, corpo di fabbrica più basso che fungeva da pollaio con pavimento in battuto e tetto in legno ad una falda. La copertura del corpo principale è a due falde con testa ovest a padiglione e struttura in legno a capriate con manto a coppo in laterizio.
