Stallone della cascina Castello di Carpiano

Carpiano (MI)

Tipologia: stalla-fienile

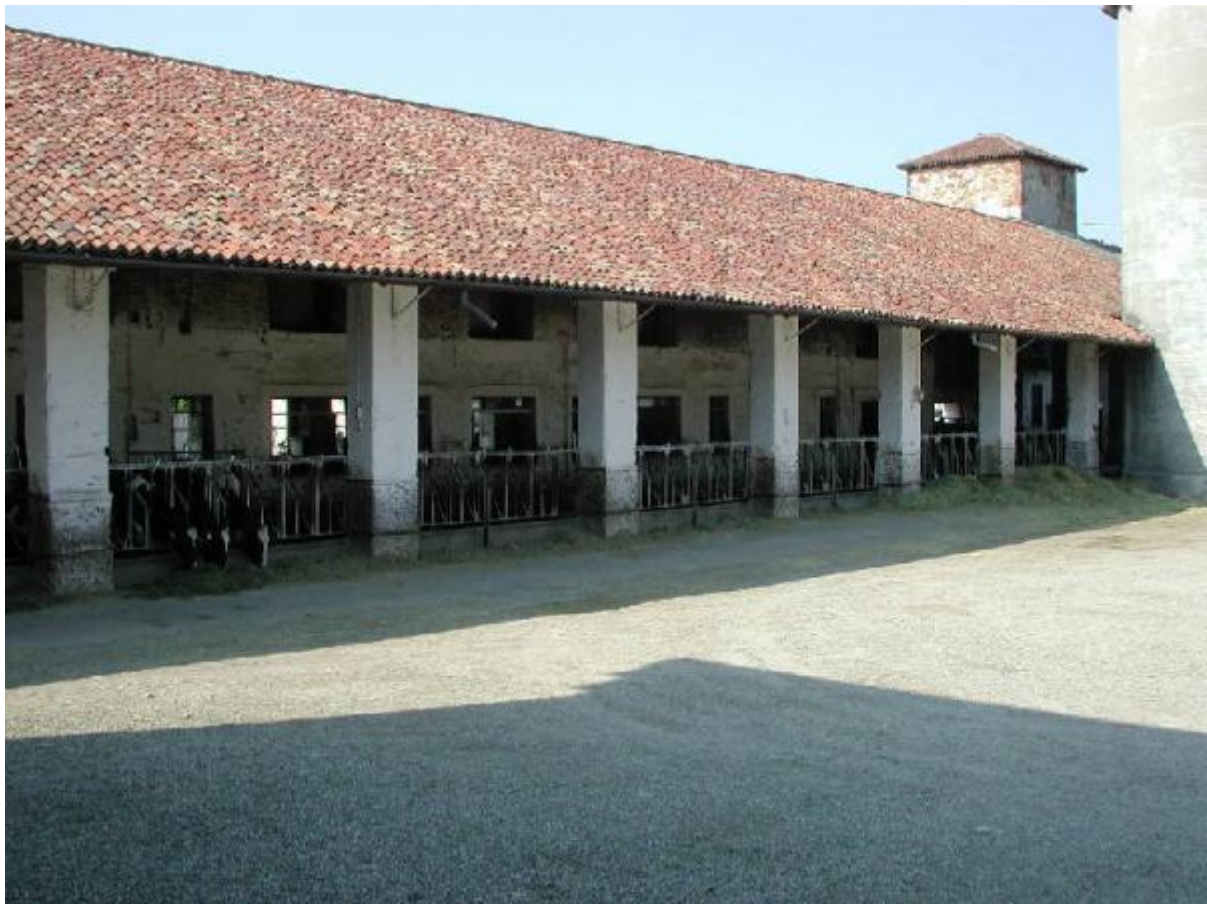
Fabbricato in muratura di mattoni a vista a pianta rettangolare diviso in undici campate con sviluppo su due piani fuori terra. A piano terra pavimento in battuto e solaio in voltine e putrelle di ferro, superiormente fienile sottotetto sorretto da pilastri in muratura e chiuso da muro sui lati nord e ovest. Lungo il lato sud si apre un portico di 11 campate con pilastri in muratura e zoccolo in ceppo; altre tre campate di portico verso est creano un prolungamento del fabbricato che giunge ad inglobare la torre nord-est. La copertura è a due falde con struttura a capriate in legno e manto di tegole in laterizio.

Note: Vista sud (2004)
