Stalla dei cavalli della cascina Castello di Carpiano (ex)

Carpiano (MI)

Tipologia: stalla-fienile

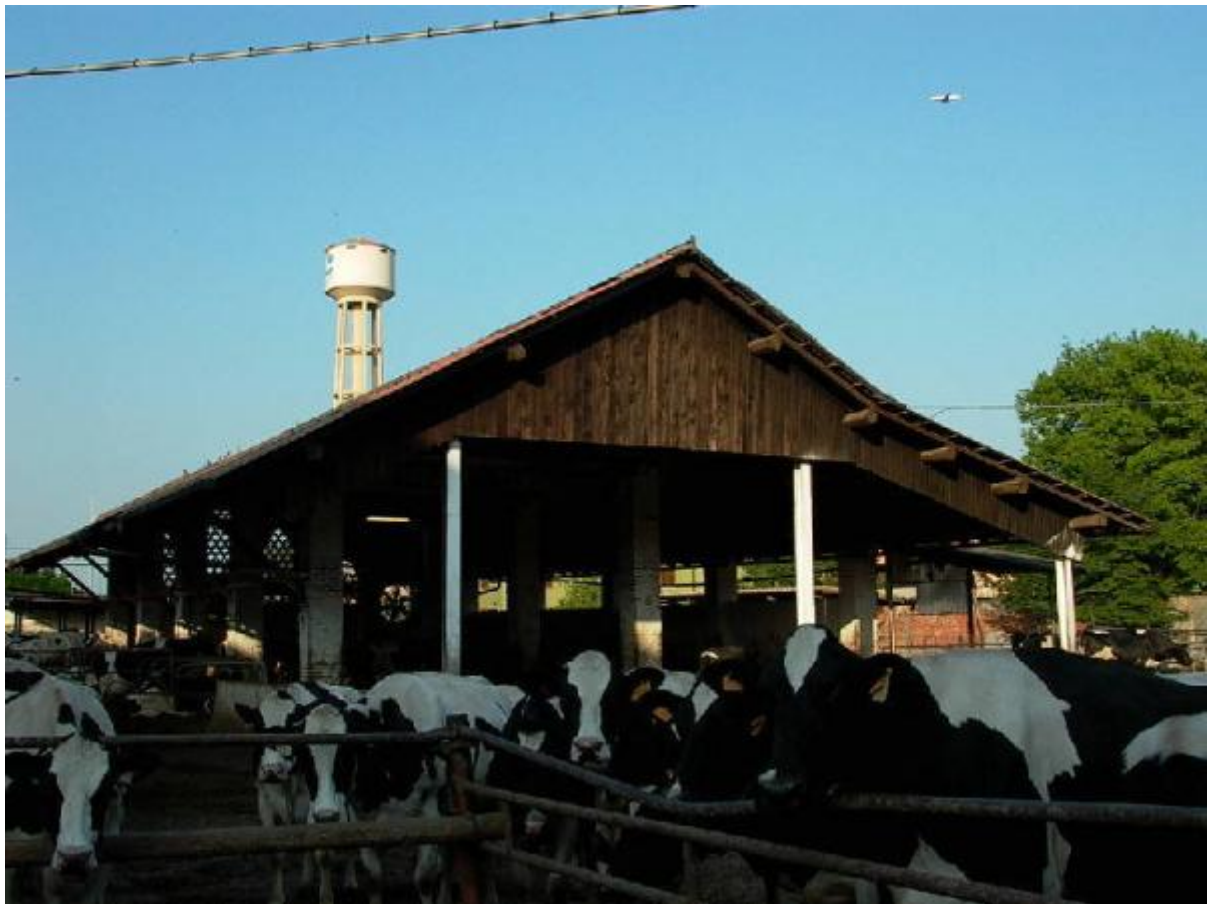
Fabbricato a pianta rettangolare longitudinale diviso in quattro doppie campate, aperto sui lati nord e ovest, chiuso sugli altri due, con grigliato nella parte superiore del lato ovest. I muri perimetrali e i pilastri sono in muratura a tessitura omogenea in laterizio a mattoni pieni. La copertura è a due falde asimmetriche con struttura a capriate e manto principale in coppi e metà falda sud in lastre di policarbonato.

La copertura è ispezionabile solo esternamente. Il manto evidenzia sconnessioni tra i coppi dovuti alla presenza di piccioni. Si segnala la mancanza di un adeguato sistema di smaltimento dell'acqua piovana.

Le murature ed i pilastri non evidenziano problemi di natura strutturale; le parti inferiori e le zone più esposte sono interessate da erosione dei mattoni e disgregazione dei giunti di malta.
