Portico nord della cascina Castello di Carpiano

Carpiano (MI)

Tipologia: portico

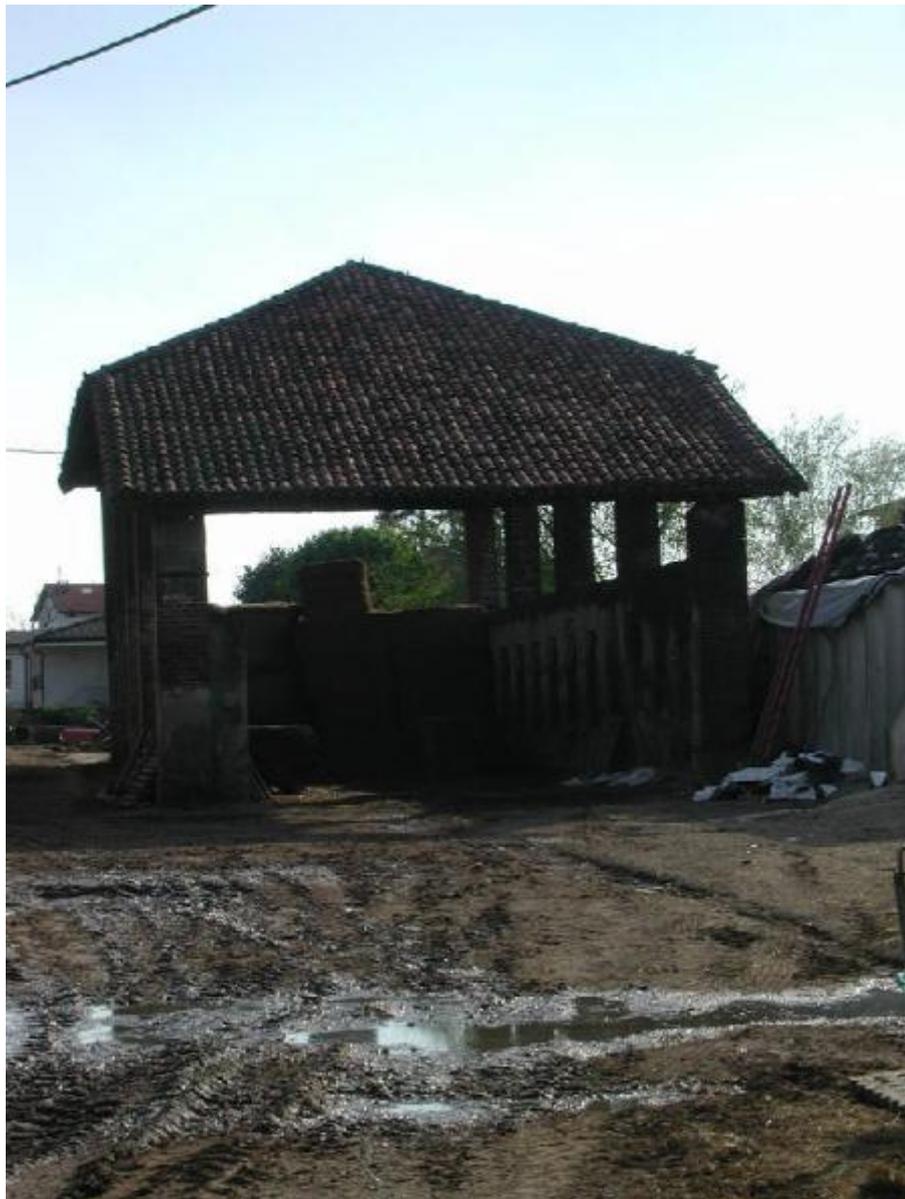
Porticato in quattro campate di pilastri in muratura con apertura a est e sud e muro di chiusura degli altri due prospetti. La copertura è a due falde con testa est a padiglione e struttura in legno a capriate con manto a coppo in laterizio.

Indicazioni specifiche: La copertura non mostra segni di infiltrazioni dal manto e la struttura appare in discrete condizioni.

Le murature ed i pilastri evidenziano problemi legati all'umidità di risalita dal terreno, e dilavamento delle superfici. Le parti inferiori e le zone più esposte sono interessate da erosione dei mattoni e disgregazione dei giunti di malta.

I rivestimenti esterni si presentano degradati, distaccati e mancanti a causa del dilavamento e dell'umidità di risalita che hanno lasciato a nudo molte parti rivestite della muratura.
