# Portico del cortiletto nord-ovest della cascina Castello di Carpiano

Carpiano (MI)

Denominazione: Portico del cortiletto nord-ovest della cascina Castello di Carpiano

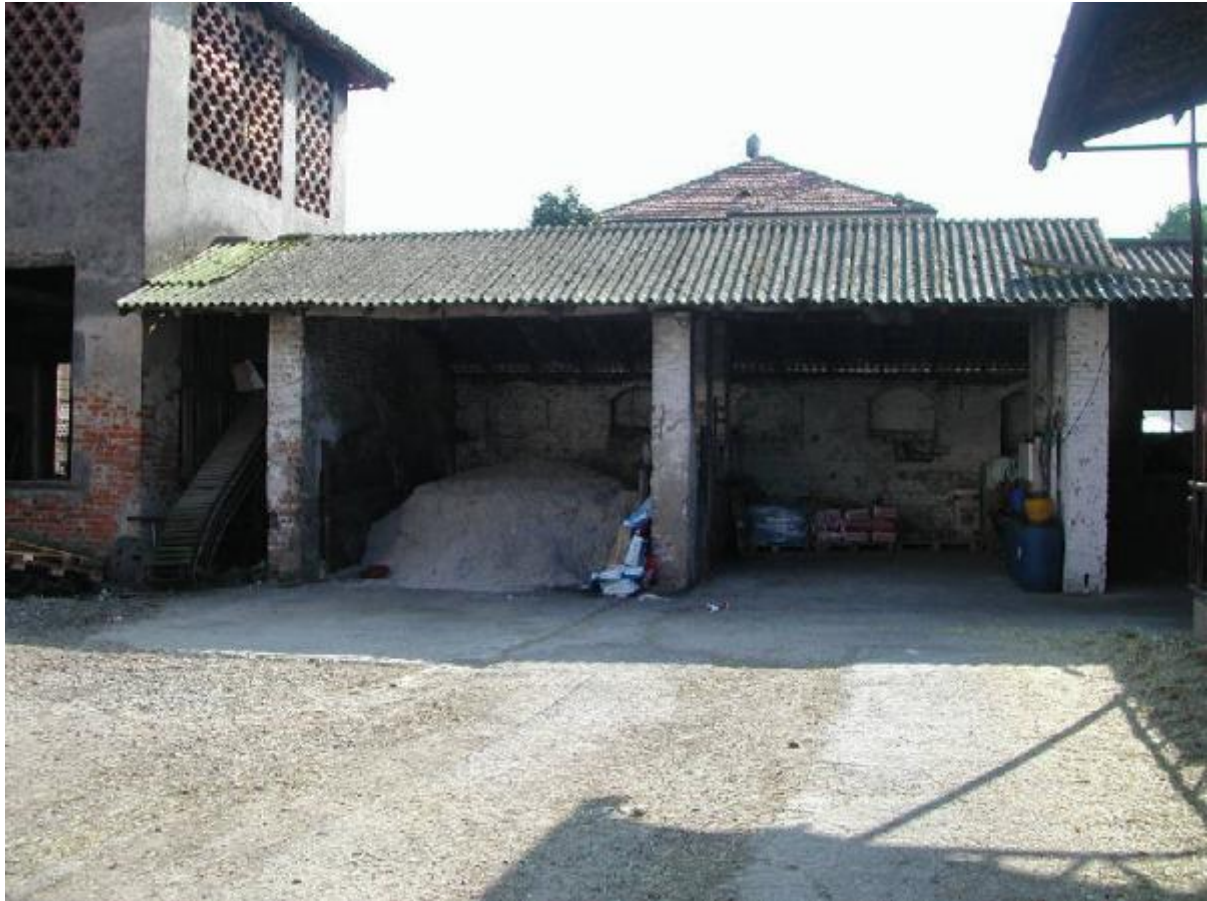
Corpo di fabbrica a pianta rettangolare diviso in due campi da muri, aperto sul lato est verso il cortile, chiuso sul lato ovest. I muri perimetrali e i pilastri sono in muratura a tessitura omogenea in laterizio a mattoni pieni intonacati. Il muro di spina è realizzato da un basso tamponamento con bolognini. La copertura è a due falde con struttura in legno di travi su muri e pilastri e manto in lastre di eternit.

La copertura non mostra segni di infiltrazioni dal manto, ma le lastre di eternit sono particolarmente deteriorate con fenomeni di microflora, croste nere e depositi superficiali.

Il rivestimento ad intonaco delle strutture verticali è quasi completamente scomparso. Dilavamento, umidità di risalita e conseguenti distacchi hanno lasciato a nudo la muratura.

Diffusi fenomeni di erosione e disgregazione che interessano la muratura rimasta quasi totalmente a vista ed in particolare i giunti di malta tra i mattoni. I danni più gravi sono localizzati sul prospetto ovest. Non si osservano problemi a carattere strutturale.
