Cascina dei Prati - complesso

MuggiÃ² (MB)

Denominazione: Cascina dei Prati - complesso

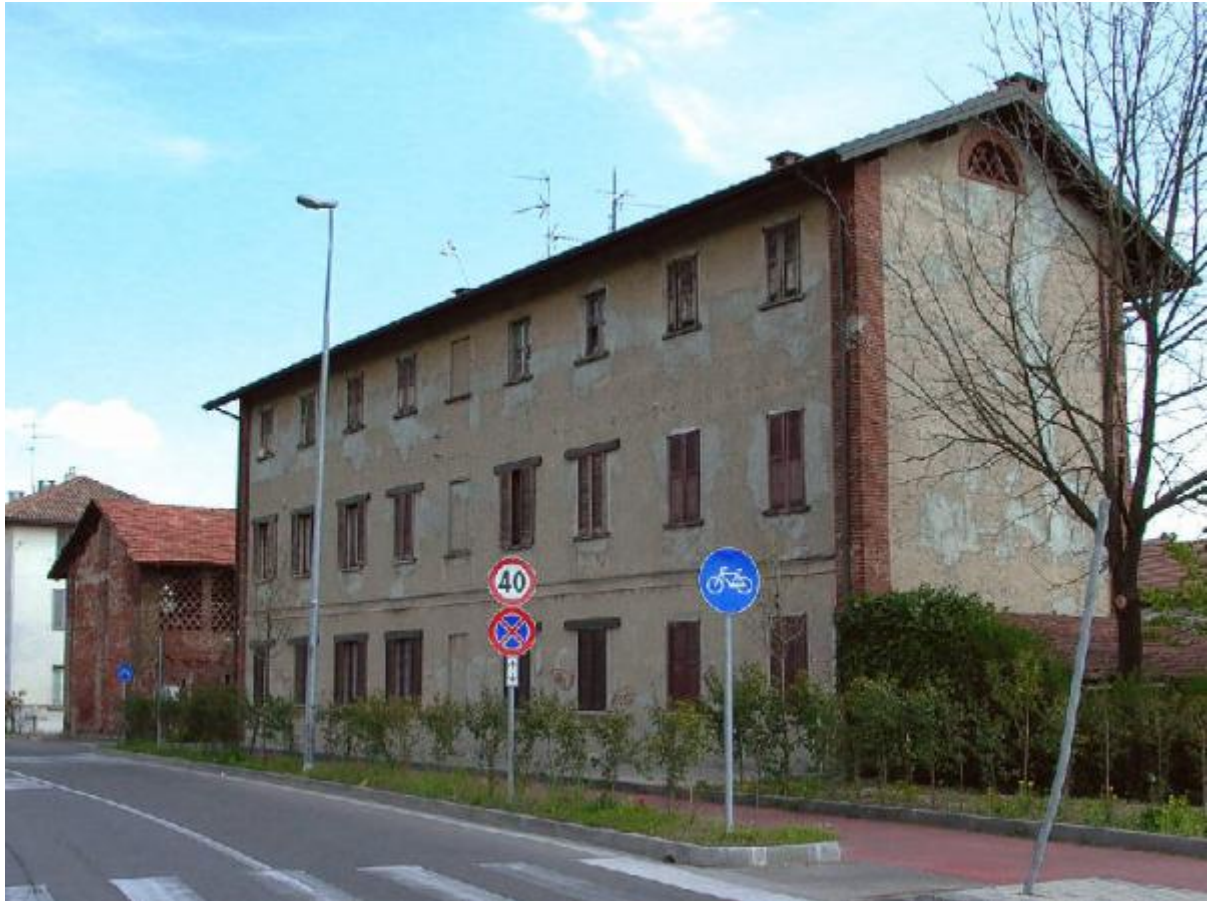
Il complesso è costituito da edifici disposti a C, attorno ad uno spazio aperto centrale. A nord con affaccio anche su strada si colloca l'edificio colonico. Ad est un edificio costituente in origine lo stallone ed oggi adibito a cantina, officina ed essiccatoio. A sud, di fronte alle abitazioni si trova un edificio con portico detto la "stalletta" utilizzato come deposito e ricovero attrezzi e macchinari. A lato di quest'ultimo un cascino oggi ad uso pollaio. L'ingresso alla corte è collocato a nord tra l'edificio colonico e lo stallone. Il cortile è pavimentato con asfalto. Il corpo di fabbrica adibito ad abitazione presenta un susseguirsi di ambienti modulari simili con accesso tramite gradini dalla corte e dal ballatoio semplice al primo e secondo piano. Gli edifici rustici sono anch'essi divisi in unità modulari in cui è riconoscibile lo spazio al piano terra, un tempo adibito a stalla, e il fienile nella parte superiore.
