Cascinotto della Cascina dei Prati

MuggiÃ² (MB)

Ambito tipologico principale: architettura rurale

Tipologia: rustico

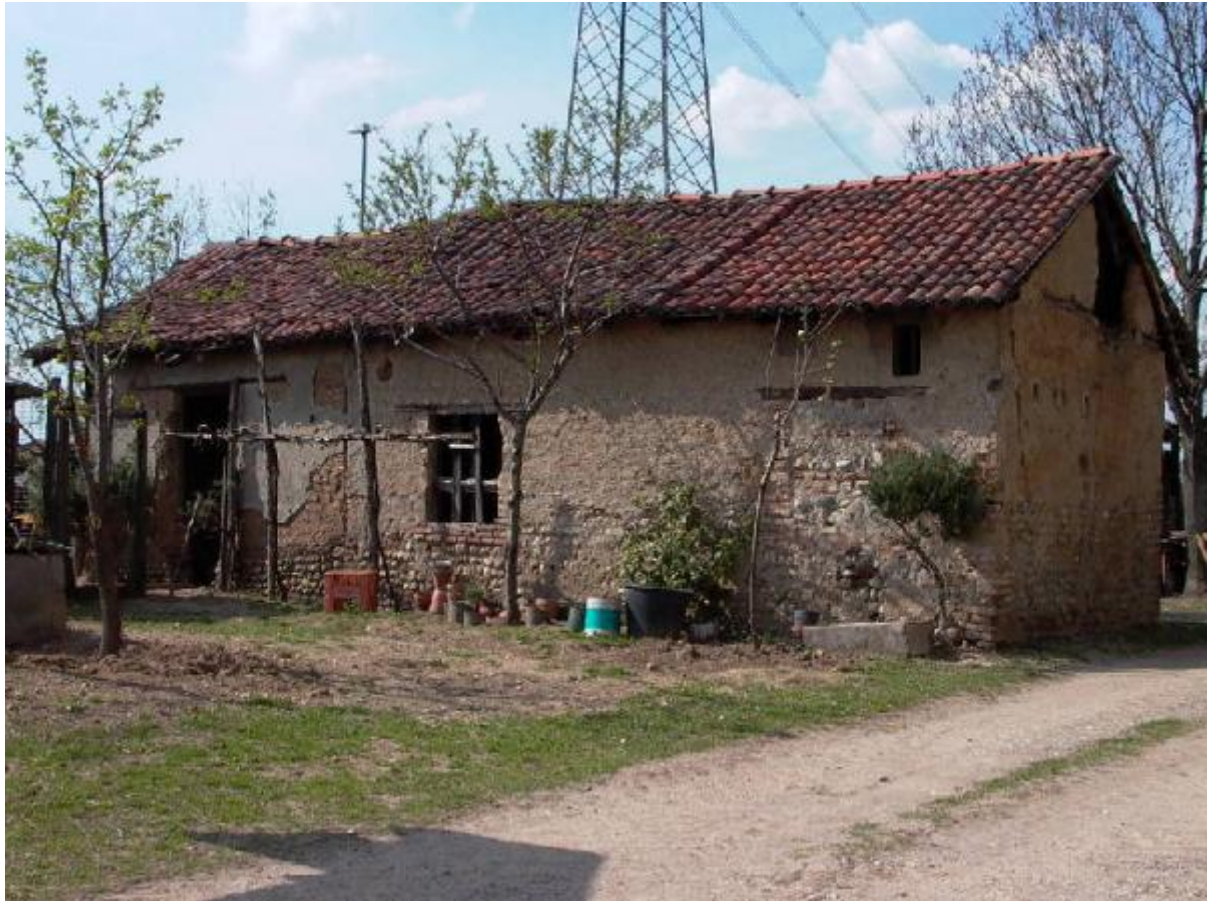
Edificio composto da un corpo di fabbrica a pianta rettangolare ad un piano fuori terra. Si tratta di un casotto oggi adibito a pollaio e in precarie condizioni. I muri perimetrali sono in muratura con struttura mista in laterizio a mattoni pieni e ciottoli adagiati in abbondanti letti di malta. Gli orizzontamenti sono costituiti da solai in legno a doppia orditura. La copertura a due falde con tegole a coppo in laterizio è sorretta da una struttura in legno.

La copertura mostra segni di infiltrazioni dal manto e la struttura mostra cedimenti localizzati soprattutto nella parte più ad ovest. Il manto risulta sconnesso mettendo a nudo nella falda sud parte dei correnti costituenti la gronda. La mancanza di un idoneo sistema di smaltimento delle acque meteoriche causa problemi alle strutture sottostanti.

La muratura ormai priva dell'intonaco esterno mostra diverse lesioni concentrate soprattutto nei muri perimetrali est ed ovest. Nel timpano parte della muratura costruita a riempimento e chiusura del sottotetto è crollata. Fuori piombo e spanciamenti interessano le pareti a nord e sud. Lesioni ad andamento verticale segnano il distaccarsi delle murature interne da quelle perimetrali. Danni da umidità di risalita interessano l'intero perimetro alla base delle murature con attacchi biologici.

Il rivestimento ad intonaco delle strutture verticali è quasi completamente scomparso. Dilavamento, umidità di risalita e conseguenti distacchi hanno lasciato a nudo la muratura.
