Stalla della corte colonica della Cascina Trognano (ex)

Bascap  (PV)

Denominazione: Stalla della corte colonica della Cascina Trognano (ex)

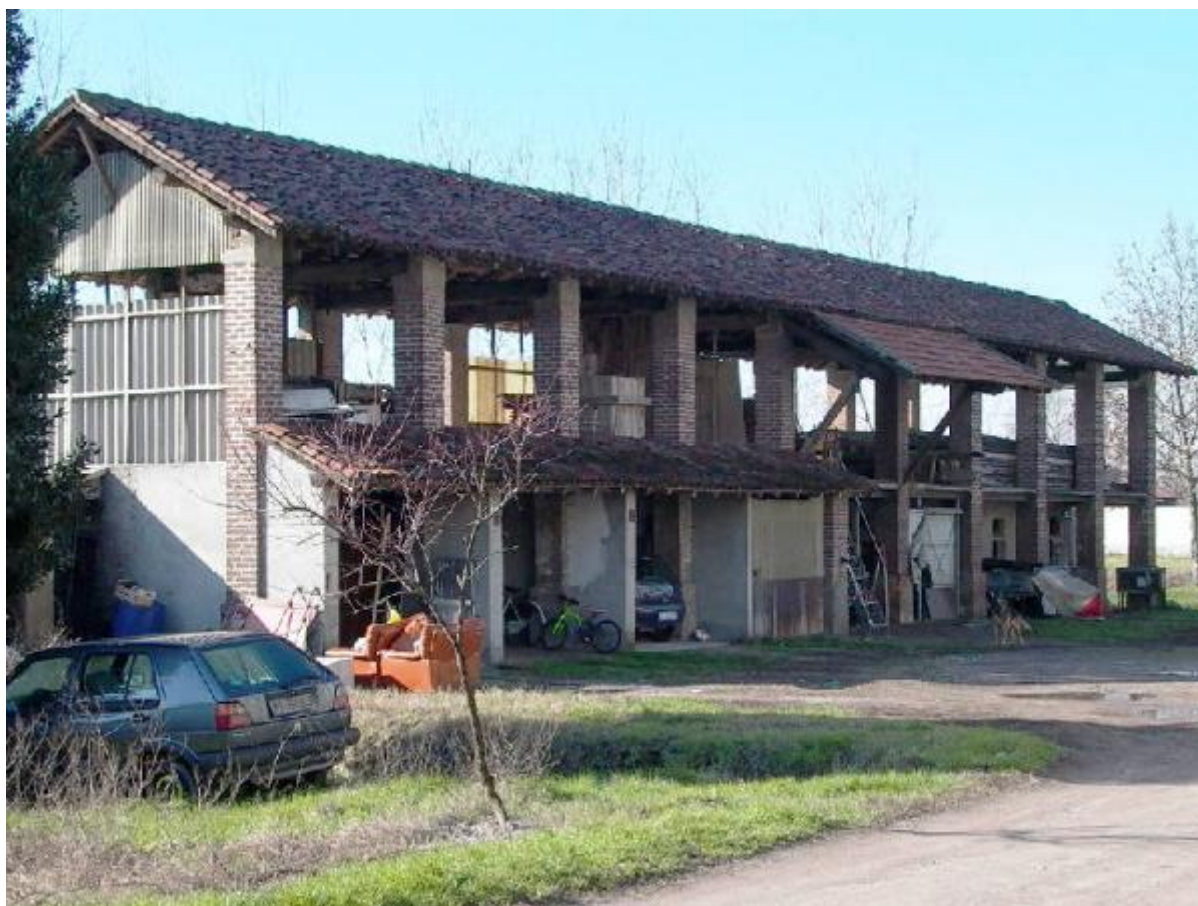
Edificio posto sul lato sud della corte colonica di fronte alle case coloniche. È composto da un corpo di fabbrica a pianta rettangolare diviso in nove campate disposte su due livelli con locali per porcili e pollai al p.t. e fienile al p. sottotetto aperto su entrambi i lati nord e sud. Nella campata centrale è collocato il forno. I muri perimetrali e i pilastri sono in muratura a tessitura omogenea in laterizio a mattoni pieni intonacati. Gli orizzontamenti sono in putrelle e cemento armato. La copertura è a due falde con struttura costituita da capriate con monaco, saette e saettoni. Il manto è in lastre di onduline con coppi sovrapposti.

Il rivestimento ad intonaco delle strutture verticali è quasi completamente scomparso. Dilavamento, umidità di risalita e conseguenti distacchi hanno lasciato a nudo la muratura soprattutto sul prospetto sud.

Si osservano fenomeni di erosione e disgregazione soprattutto nelle zone ormai prive del rivestimento. Al p.t. i danni da umidità sono dovuti alla risalita d'acqua per capillarità. Sono presenti patine biologiche aderenti alla muratura. La mancanza di un sistema di smaltimento delle acque meteoriche aggrava le condizioni della muratura.
