# Stalla per i buoi della Cascina Trognano (ex)

Bascap  (PV)

Denominazione: Stalla per i buoi della Cascina Trognano (ex)

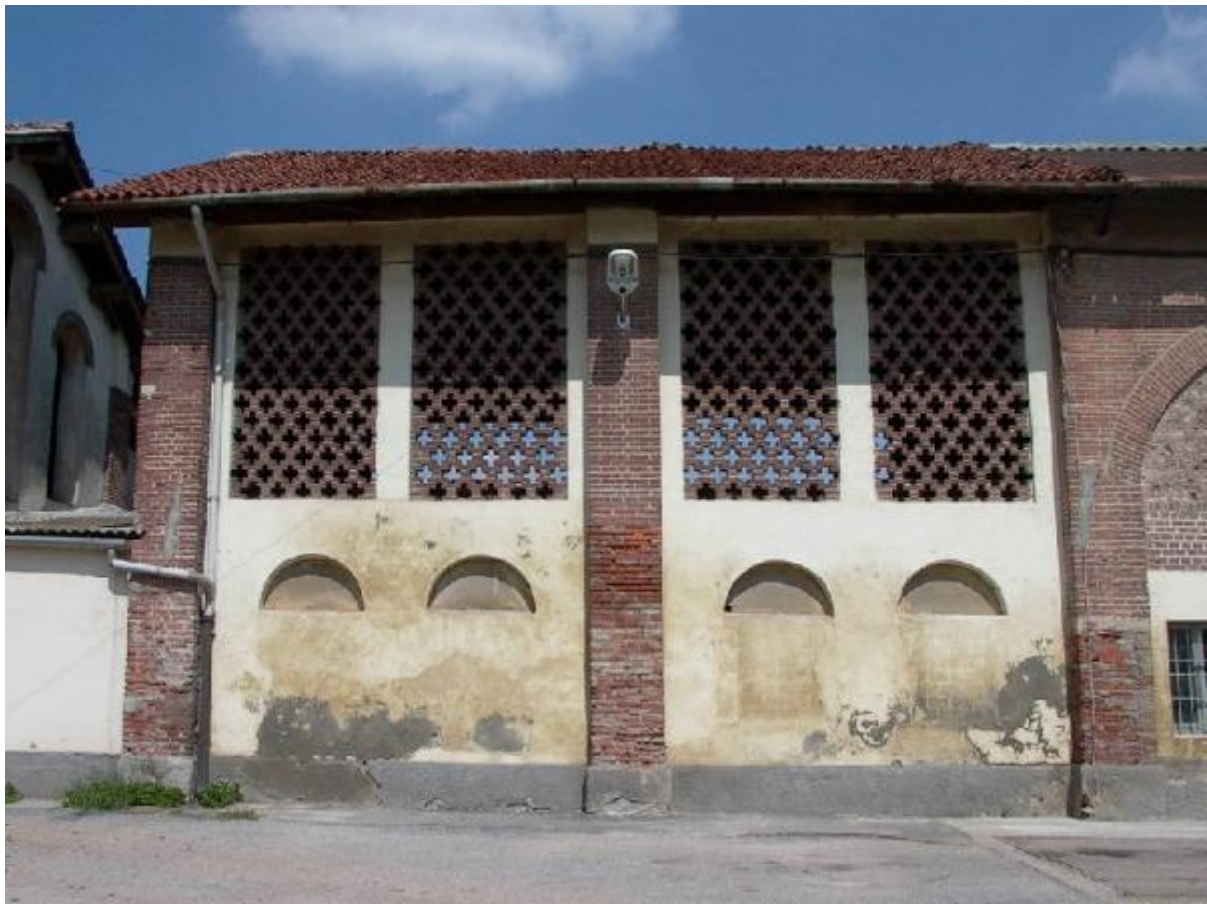
Edificio composto da un corpo di fabbrica a pianta rettangolare su due piani fuori terra posto a sud della corte rustica tra lo stallone e la casa del lattaio. Si tratta di un edificio costituito da due campate con stalla al p.t. e fienile al p. sottotetto chiuso sul lato sud ed est da grigliato entro aperture arcuate. I muri perimetrali e i pilastri sono in muratura a tessitura omogenea in laterizio a mattoni pieni intonacati. Il manto è in coppi di laterizio.
