Esedra della Cascina Trognano

Bascap  (PV)

Tipologia: muro di cinta

Denominazione: Esedra della Cascina Trognano

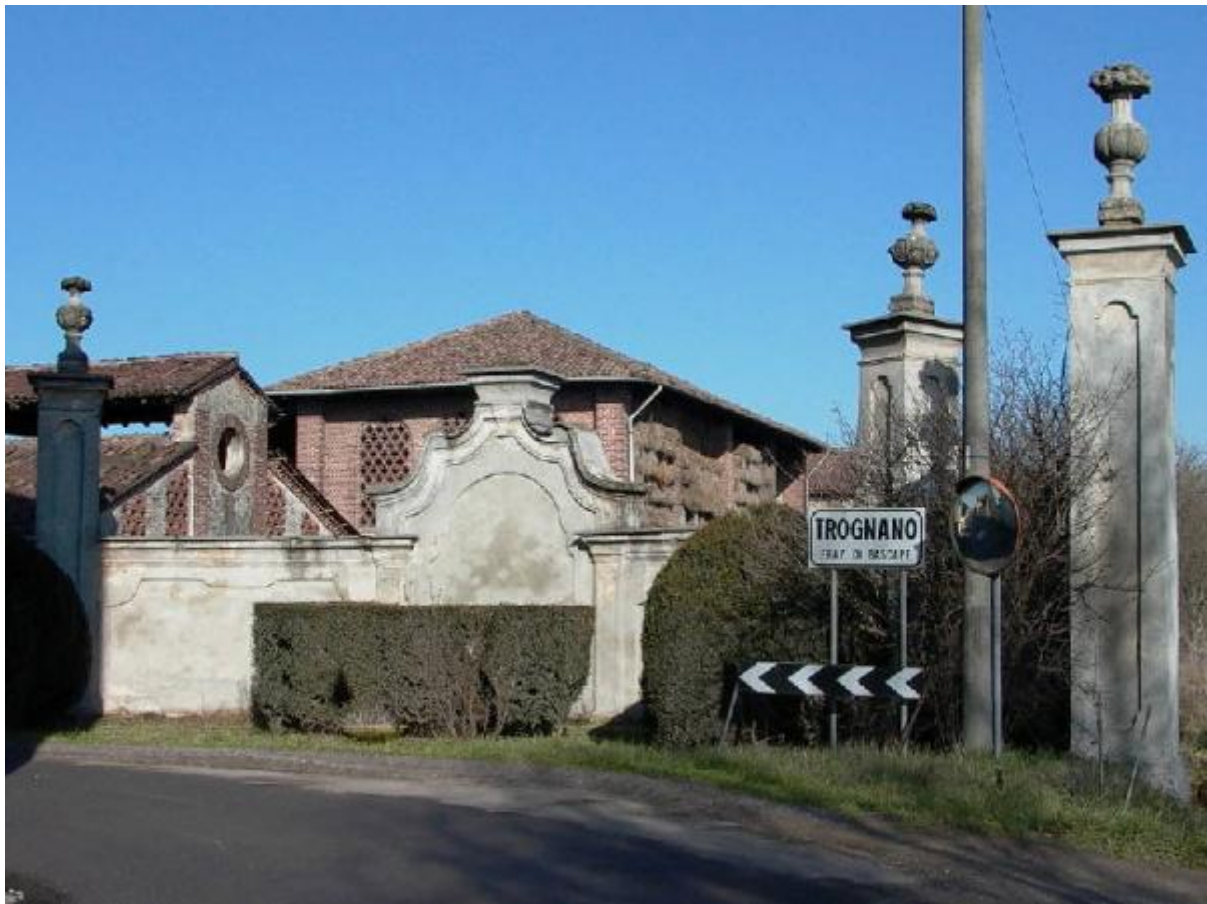
Ad impianto semicircolare è delimitato da quattro pilastri sormontati da vasi di fiori e frutta intervallati da tratti di muratura circolare. La specchiatura centrale è arricchita da una cimasa modanata nella parte superiore. Si tratta di una struttura inserita nel muro di cinta della corte rustica della cascina e posta a completamento dello spazio antistante l'oratorio. La struttura di pilastri e muratura è in mattoni pieni in laterizio intonacata e decorata con lesene e cornici modanate.

I pilastri presentano degli accentuati fuori piombo da monitorare. La presenza di macchie di umidità sugli intonaci denuncia la presenza di acqua per risalita capillare nella muratura.

Depositi superficiali accompagnati dalla presenza di muschi e licheni sono concentrati nei punti non soggetti a dilavamento.
