Portico est della Cascina Montano

Gaggiano (MI)

Denominazione: Portico est della Cascina Montano

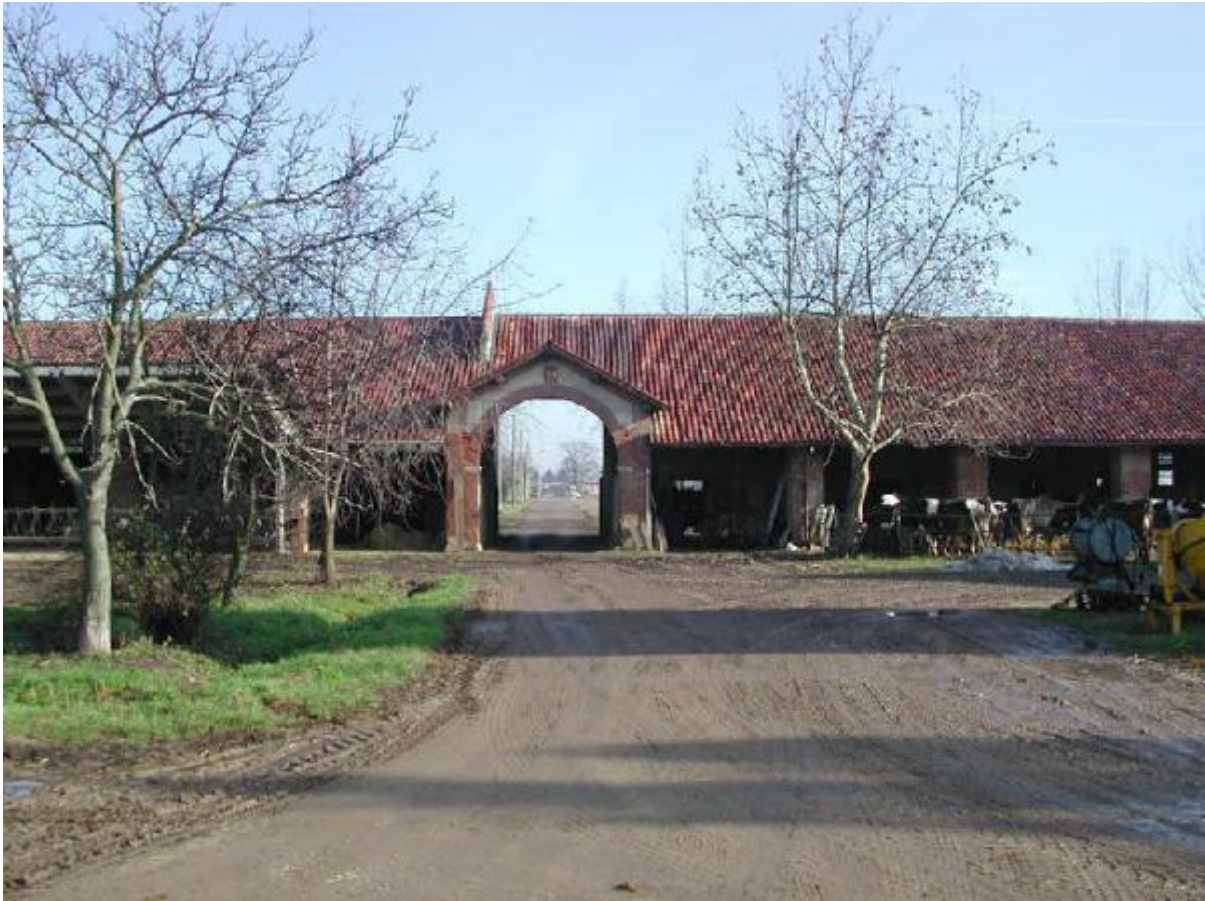
Edificio posto ad est della corte principale, composto da un corpo di fabbrica a pianta rettangolare diviso in dieci campate a nord e in nove campate a sud di un androne posto al centro costituente l'ingresso principale alla corte. L'edificio è chiuso verso est da muratura continua in laterizio a mattoni pieni intonacata al p. t. e aperto nella parte superiore. L'ala nord è adibita a ricovero di mezzi agricoli e a stalla per le mucche a stabulazione libera. L'ala sud è su due livelli con stalla al p. t. e fienile al p. sottotetto con struttura orizzontale tra i piani costituita da putrelle e voltini in forati. La copertura è a due falde asimmetriche con sbracci in corrispondenza dell'ingresso. La struttura è costituita da capriate con monaco, saette e saettoni poggianti sui pilastri in muratura e da travi poggianti sulla struttura lignea principale e su muri negli sbracci. A nord dell'ingresso un muro tagliafuoco sporge al di sopra del manto di copertura. Il manto è in coppi.
