Portico est della Cascina Tavernasco (ex)

Noviglio (MI)

Denominazione: Portico est della Cascina Tavernasco (ex)

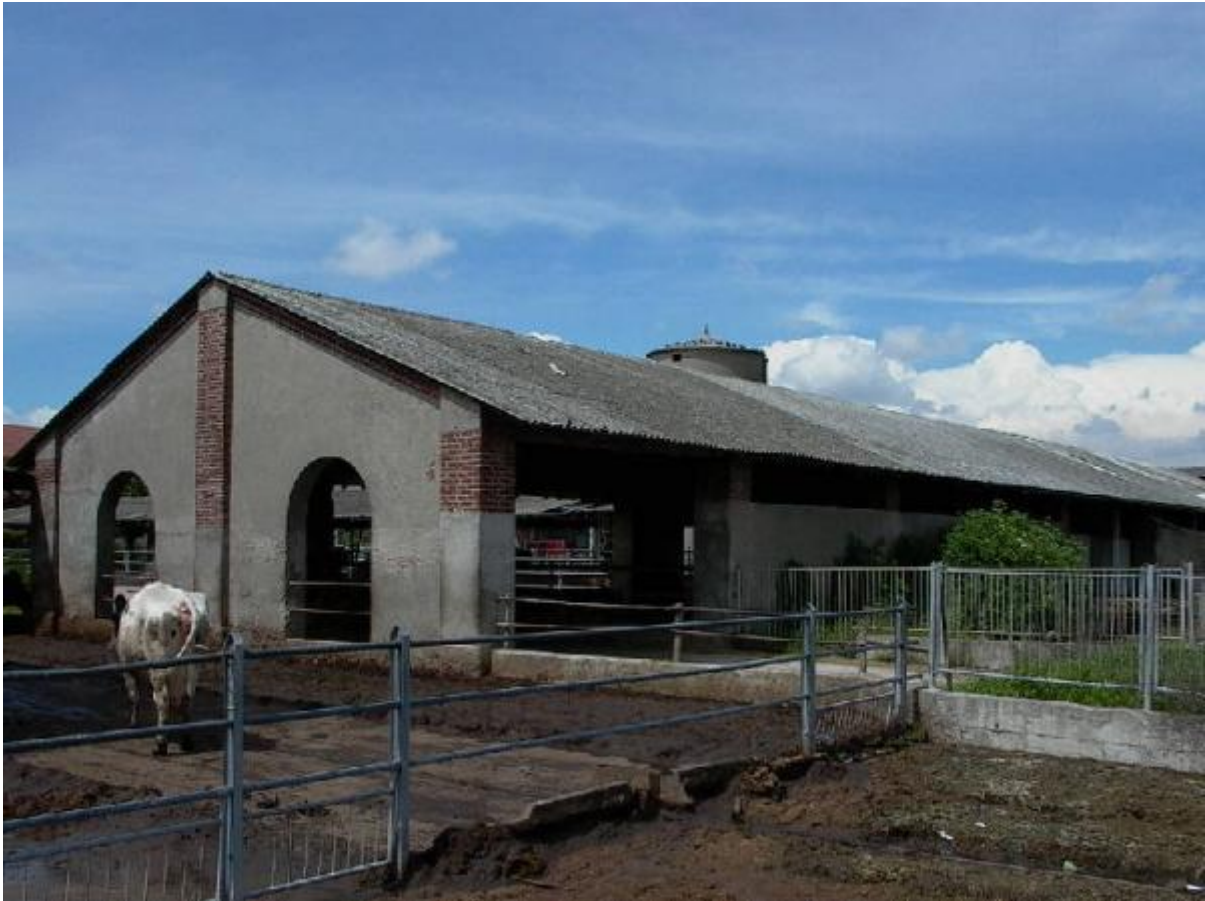
Edificio posto sul lato est della corte principale. È composto da un corpo di fabbrica a pianta rettangolare diviso in dieci campate disposte su un unico livello. Originariamente aperte verso est, le campate sono state tamponate con muratura in laterizio forato per adattare a nuovo uso. La copertura è a due falde con struttura costituita da travi e puntoni poggianti sui pilastri in muratura coadiuvate da capriate con monaco e saette nella falda ovest. Il manto è in lastre ondulate di eternit.

La struttura lignea del manto è interessata dalla presenza di fori di sfarfallamento tipici di attacco da insetti xilofagi.

Esfoliazione superficiale dello strato di finitura e della tinteggiatura concentrata soprattutto nelle zone interessate da fenomeni di umidità. Fenomeni di umidità di risalita sono riscontrabili sugli intonaci alla base della muratura per un'altezza di circa 2 metri. L'uso del bene a stalla accresce la presenza di efflorescenze saline.

Al piano terra sono riconoscibili danni causati dall'umidità di risalita e dall'usura. Macchie di umidità, mancanze, distacchi, depositi superficiali più o meno coerenti interessano le superfici.

La presenza di macchie di umidità sugli intonaci denuncia la presenza di acqua per risalita capillare e di infiltrazione nella muratura con disgregazione dei giunti di malta.
